ONDERZOEKSRaad  
VOOR VEILIGHEID

# Mastbreuk Harlingen

Mast in zicht, maar niet in beeld

*Den Haag, juli 2017*

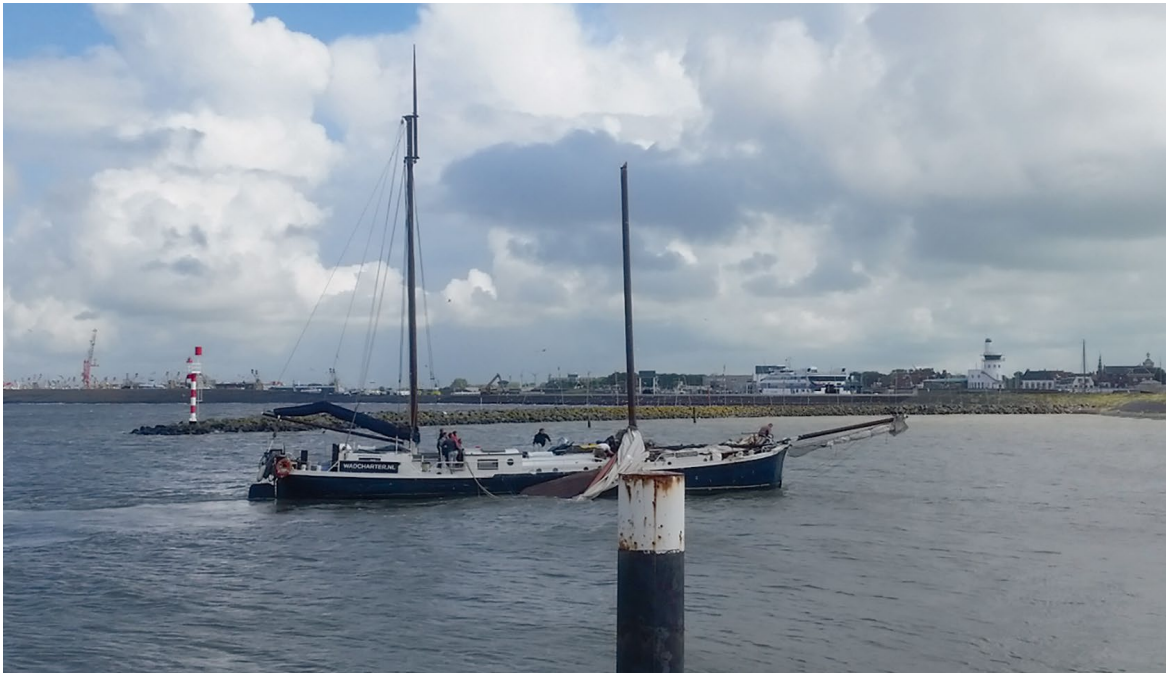
Figuur 3: Amicitia vlak na mastbreuk. Bron: omstanders

Drie passagiers die zich op het voordek van de Amicitia bevonden zijn om het leven gekomen nadat de top van de mast afbrak en samen met andere onderdelen op het voordek viel.

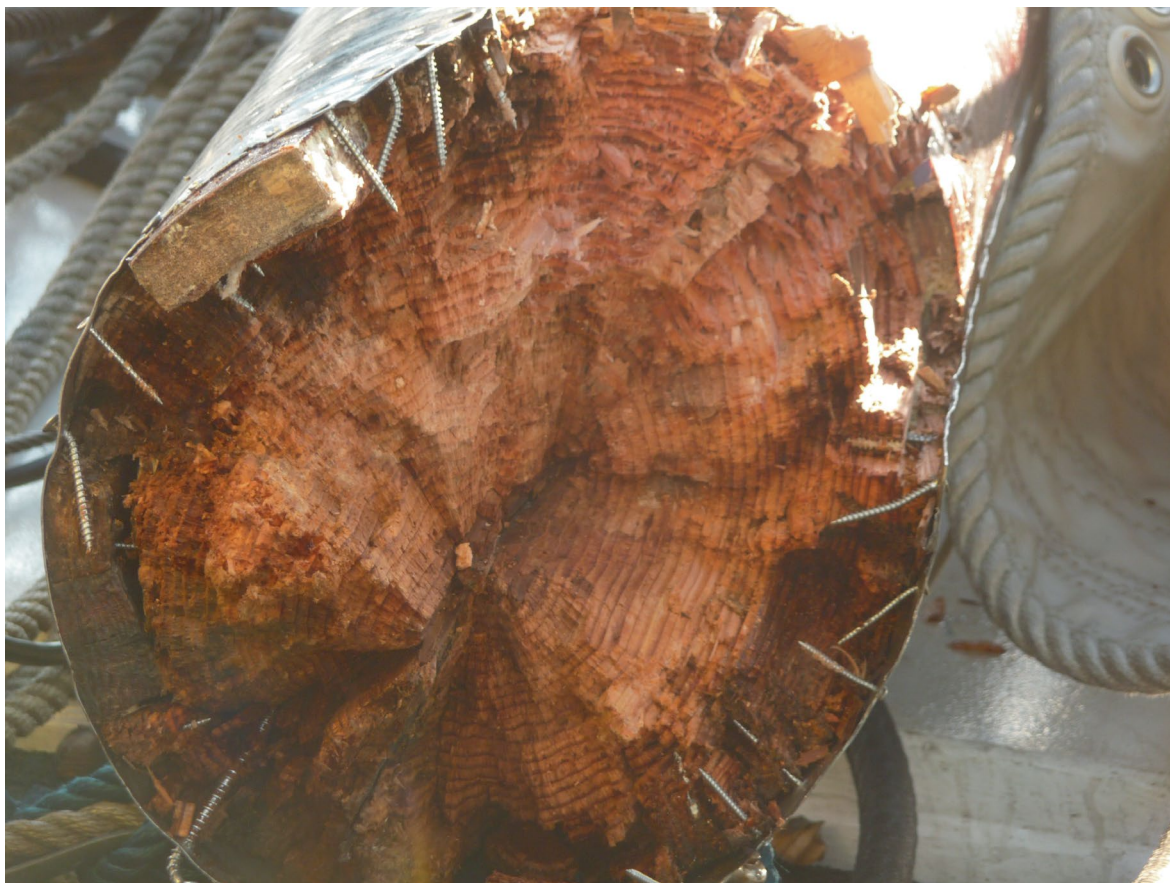
De Onderzoeksraad heeft vastgesteld dat het hout van de mast op het breukvlak voor 70 tot 75% was aangetast door houtrot. Tijdens het breken zijn de houtvezels niet uitgetrokken. Dit betekent dat in dit gedeelte van het breukvlak de sterkte van het hout, direct voorafgaand aan het ontstaan van de breuk, zeer gering is geweest.

De waargenomen aantasting is ontstaan onder zeer vochtige omstandigheden in het hout. Uit vochtmetingen blijkt dat in het hout achter de gaffelplaat sprake was van vochtgehalten van meer dan 35% houtvocht, hetgeen duidt op zeer nat hout.<sup>12</sup> Het gebruikelijke vochtpercentage bij houten masten is 16-20%. Dit percentage werd wel gemeten op andere plaatsen in de gebroken mast.

Figuur 6: Breukvlak en aantastingssporen. Bron: Onderzoeksraad voor Veiligheid

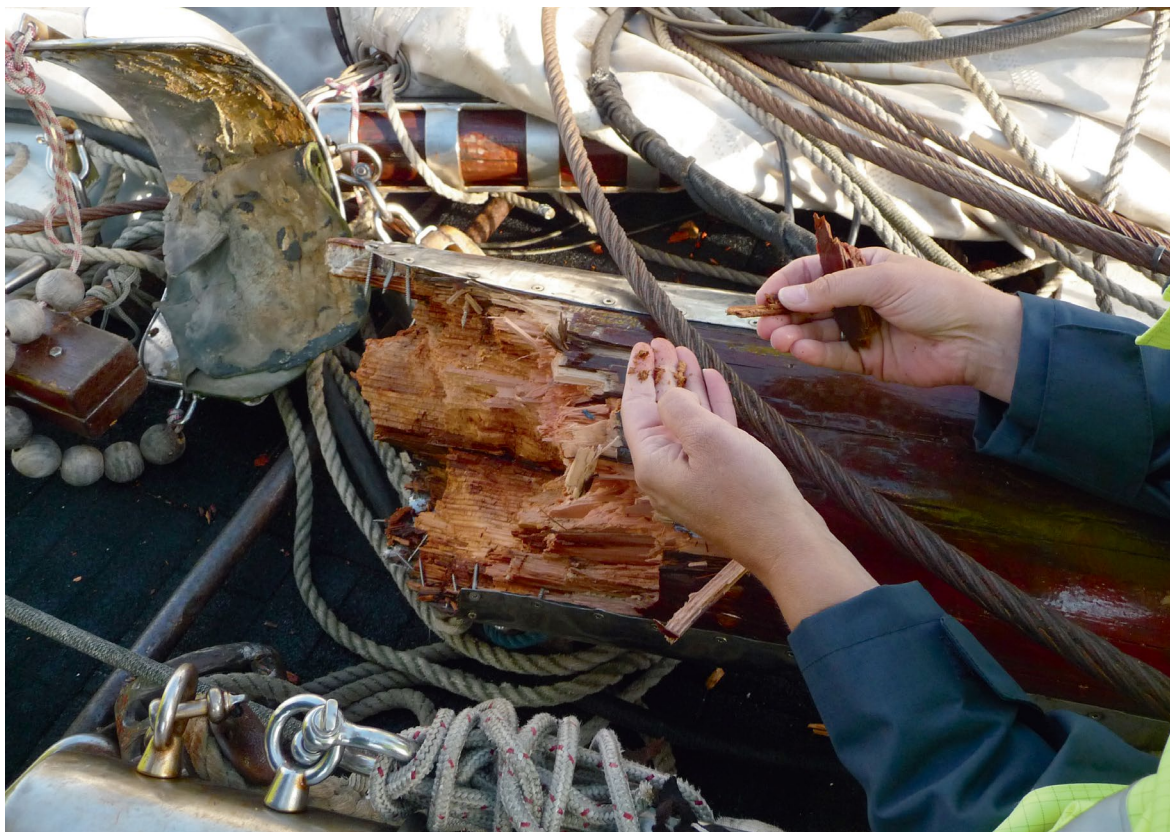
Figuur 7: Breukvlak en aantastingssporen. Bron: Onderzoeksraad voor Veiligheid

Het hoge vochtgehalte van het hout achter de gaffelplaat kan alleen verklaard worden door inwatering achter deze plaat. Inwatering houdt in dat water in de mast trekt en er vervolgens niet meer uit kan. De inwatering in de betreffende mast van de Amicitia is ontstaan door langsscheuren, ook wel windscheuren genaamd, die boven de metalen plaat begonnen. Deze windscheuren liepen door tot achter de metalen plaat, waardoor water via die scheuren in het hout achter de metalen plaat kon dringen. Doordat de scheuren eindigden achter de metalen plaat en niet aan de andere zijde weer onder de plaat vandaan kwamen, kon het water niet uit de windscheur lopen. Het deel van de windscheuren achter de gaffelplaat kon daardoor ook niet natuurlijk drogen.

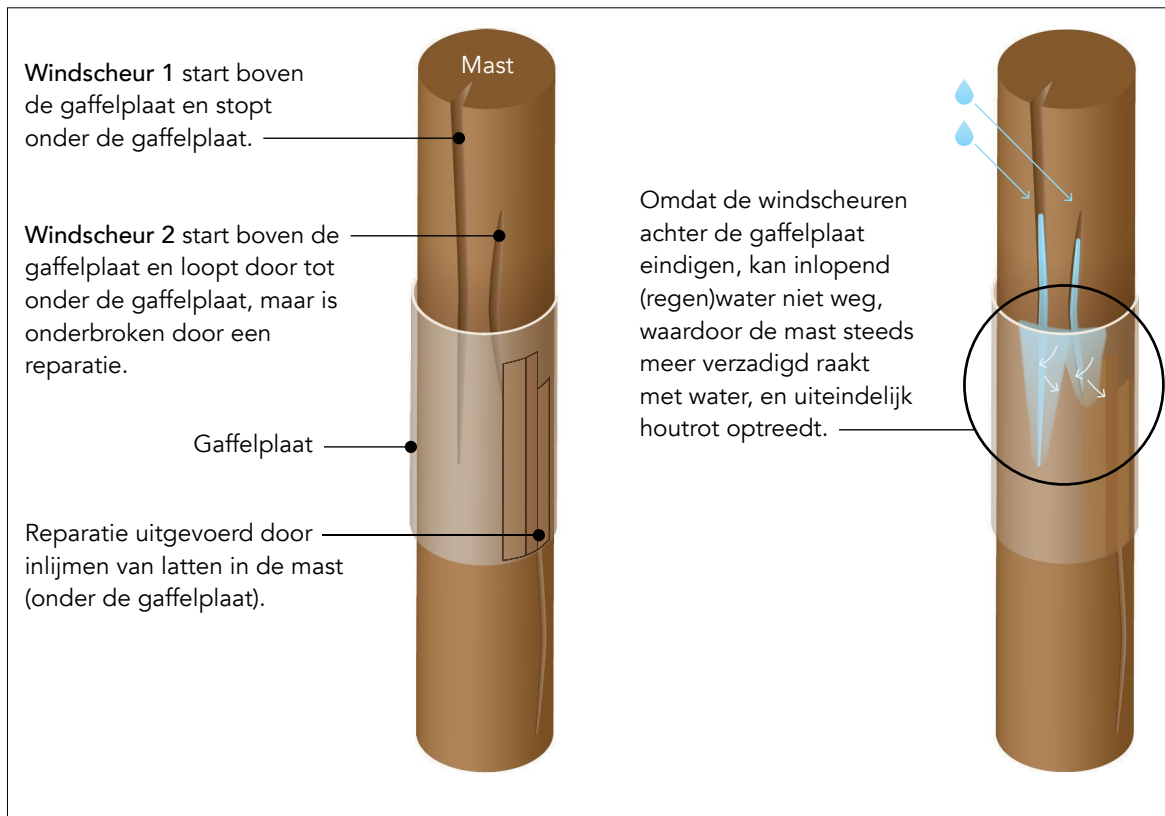
Figuur 8: Schematische weergave van de situatie achter de gaffelplaat. Tekenaar: Joris Fiselier

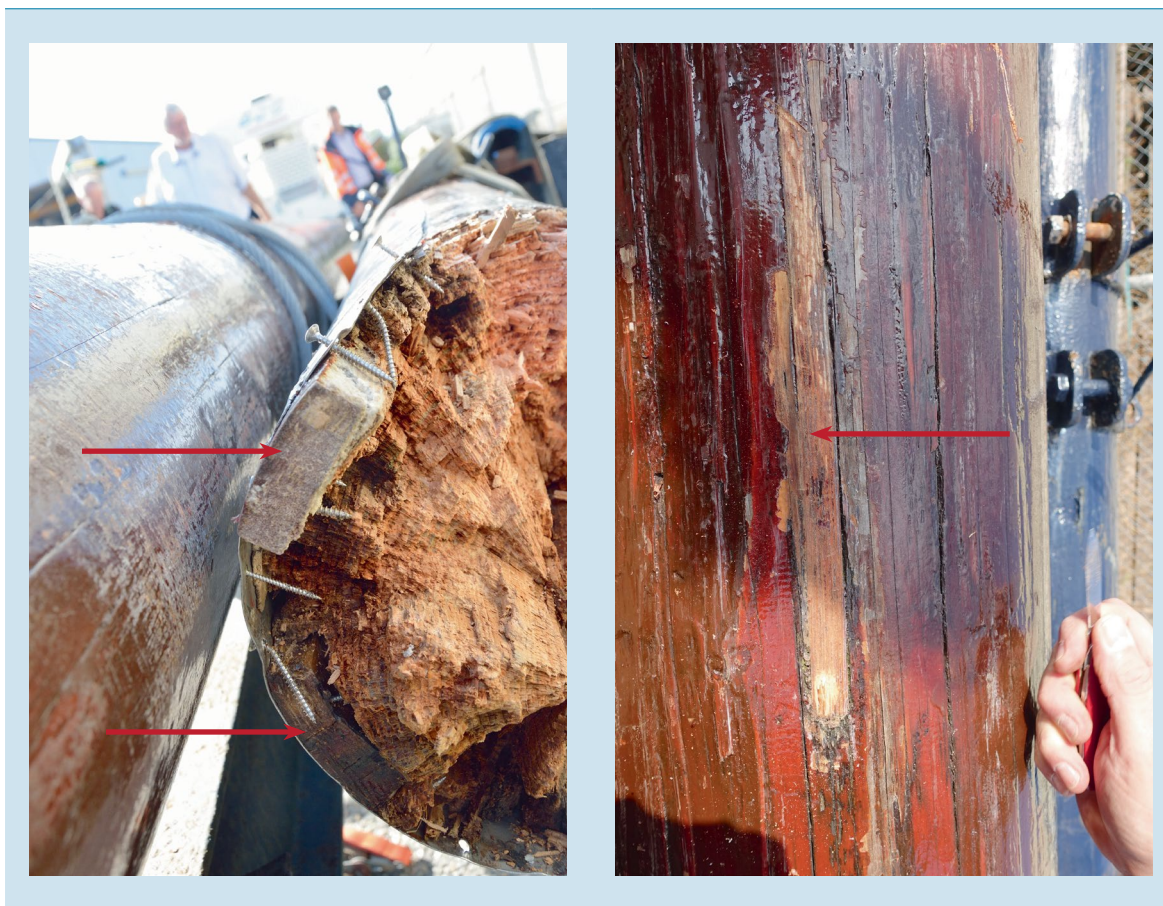
De timmerman behandelde de eerste plek, nabij de voet van de mast, door slecht hout aan de randen van de windscheur weg te frezen, waarna hij de windscheur opvulde met een houten lat. De tweede plek, achter de gaffelplaat, behandelde hij door de loszittende latten te verwijderen en er nieuwe latten in te lijmen. Naar zijn inschatting verkeerde het hout achter de vervangen latten in goede conditie.

Figuur 11: Reparaties mast Amicitia. Bron: Onderzoeksraad voor Veiligheid

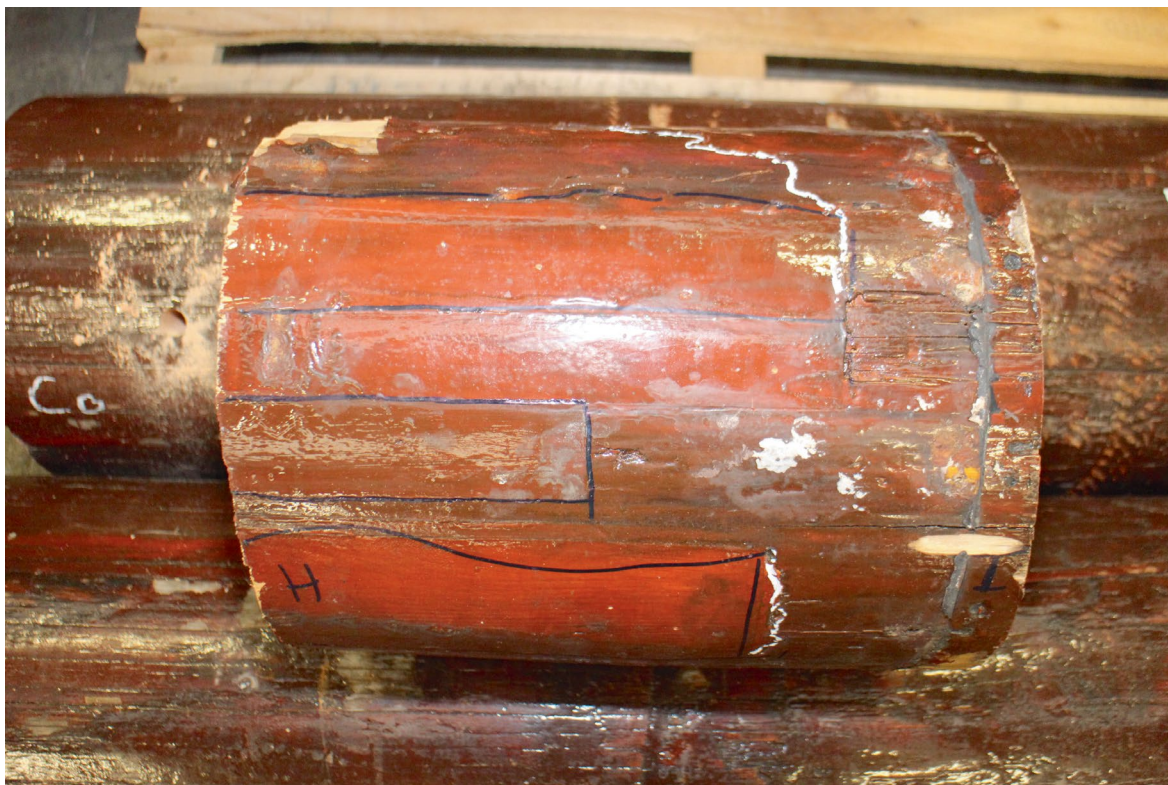
De vorm van de reparaties achter de plaat duidt erop dat de mast niet altijd voorzien is geweest van een gaffelplaat. Uit de analyse van de reparaties komt naar voren dat deze zijn uitgevoerd nadat mechanische slijtage van de mast had plaatsgevonden door de gaffel. Deze slijtageplek is vervolgens opgevuld en gelijmd met houten opvullatten. Daarna is er een metalen gaffelplaat over de gerepareerde slijtageplek bevestigd om verdere slijtage van de mast te voorkomen. Met deze reparatie werd een reeds aanwezige windscheur onderbroken, deels dichtgezet met hout en gescheiden van de buitenlucht door de stalen gaffelplaat. Deze reparatie en het plaatsen van de gaffelplaat had kennelijk als doel de mast te beschermen tegen slijtage, maar heeft uiteindelijk juist een belangrijke rol gespeeld bij het ontstaan van de mastbreuk.

Figuur 12: Mastdeel achter de gaffelplaat met zichtbare reparaties. Bron: Onderzoeksraad voor Veiligheid

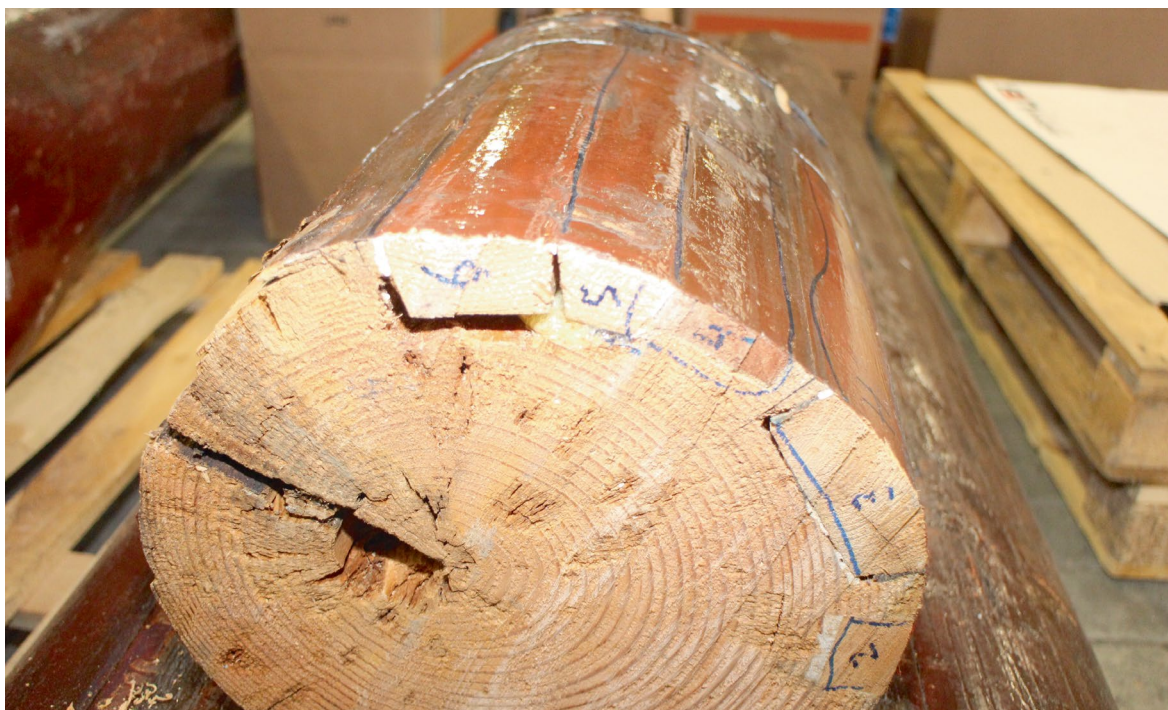
Figuur 13: Dwarsdoorsnede mastdeel achter gaffelplaat met reparatielatten en windscheuren. Bron: Onderzoeksraad voor Veiligheid

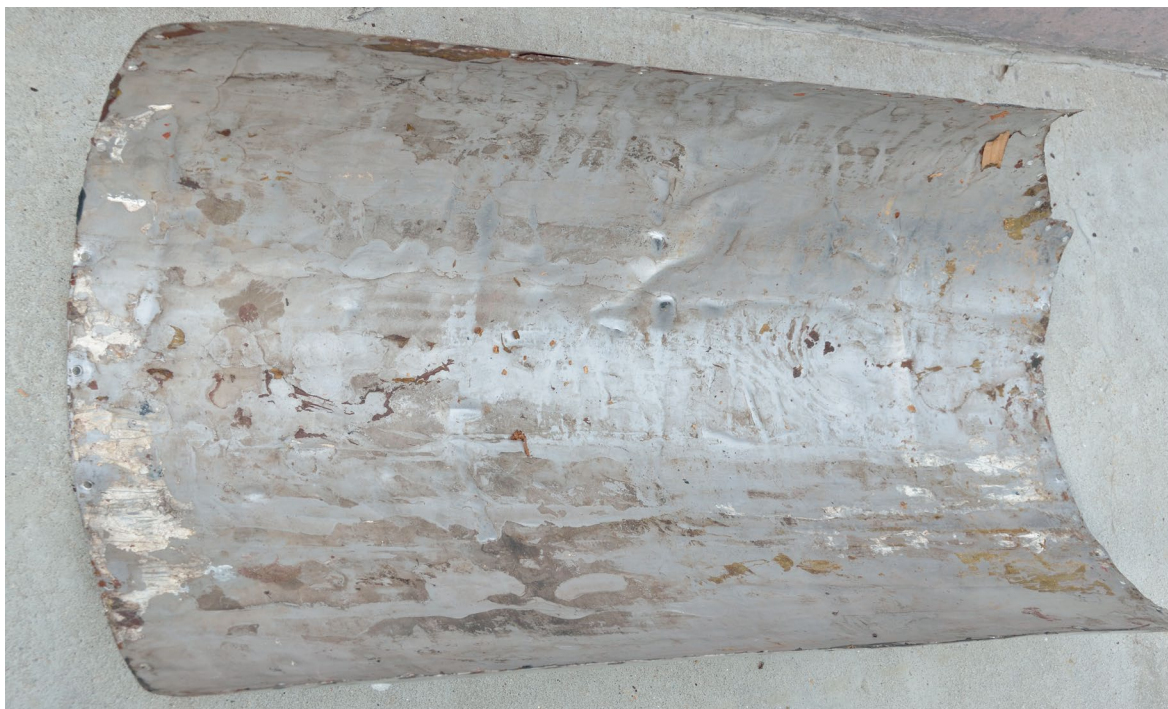
Op de binnenzijde van de gaffelplaat zijn uitgeharde resten van kitten en lijm waargenomen. Hieruit blijkt dat de stalen gaffelplaat aanvankelijk was aangebracht op het net gerepareerde hout, zonder tussenliggende laklaag. Door de windscheuren die van boven de gaffelplaat tot achter de gaffelplaat liepen, kon vocht dat in deze windscheuren drong niet meer weg. De ongelakte latten achter de plaat zogen vervolgens een deel van het water op. Tot het demonteren van de stalen plaat begin 2015 kan er zo makkelijk sprake zijn geweest van vochtophoping in de kern van de mast en bij de reparaties achter de gaffelplaat.

*Figuur 14: Binnenkant gaffelplaat met uitgeharde lijmresten. Bron: Onderzoeksraad voor Veiligheid*

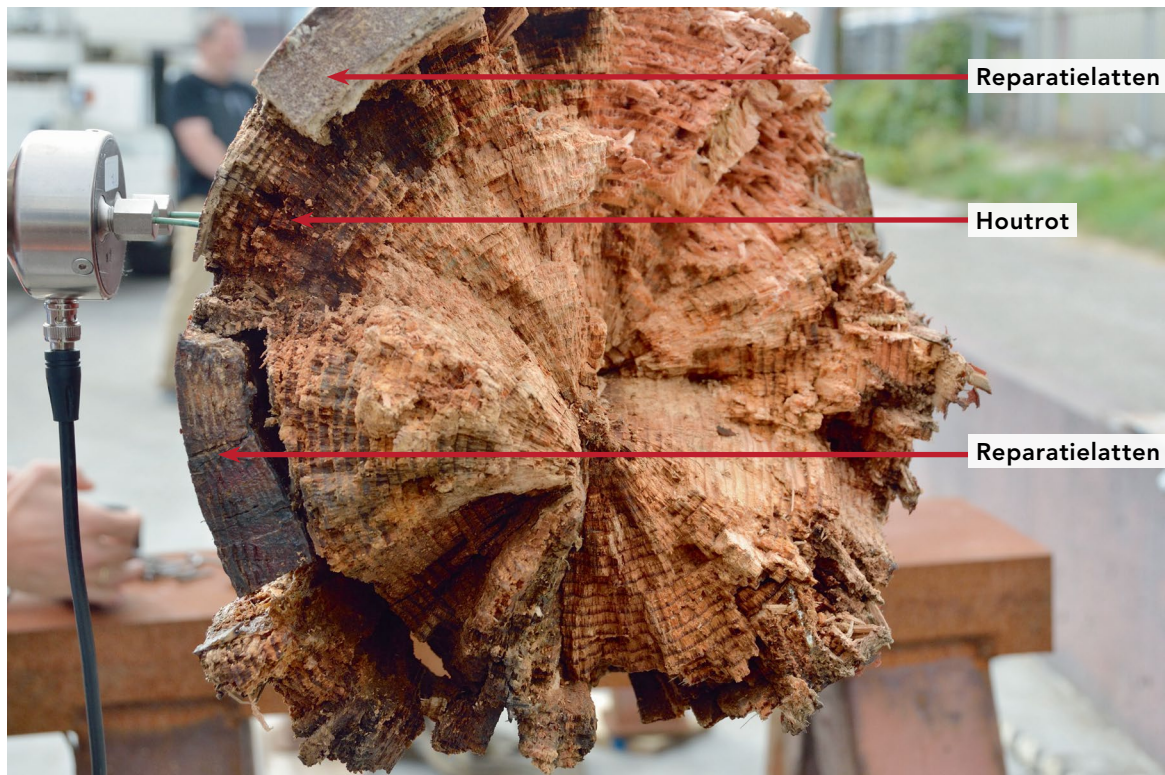
Door het ontbreken van de laklaag heeft het hout tot dat moment nog wel beperkt de mogelijkheid gehad om op de plaats van reparatie vocht af te voeren. Door het verwijderen van het aangetaste hout, het inlijmen van nieuwe latten en het schilderen van het hout achter de plaat tijdens de onderhoudsperiode in 2015 is de mogelijkheid van afvoeren van vocht echter nog meer beperkt. Het proces van houtrot, dat al was aangevangen, is daarmee versterkt.

De Onderzoeksraad acht het zeer waarschijnlijk dat bij het repareren en het inlijmen van de extra latten begin 2015, de houtrot geconstateerd had kunnen worden.

Figuur 15: Reparatielatten en achterliggende aantasting. Bron: Politie

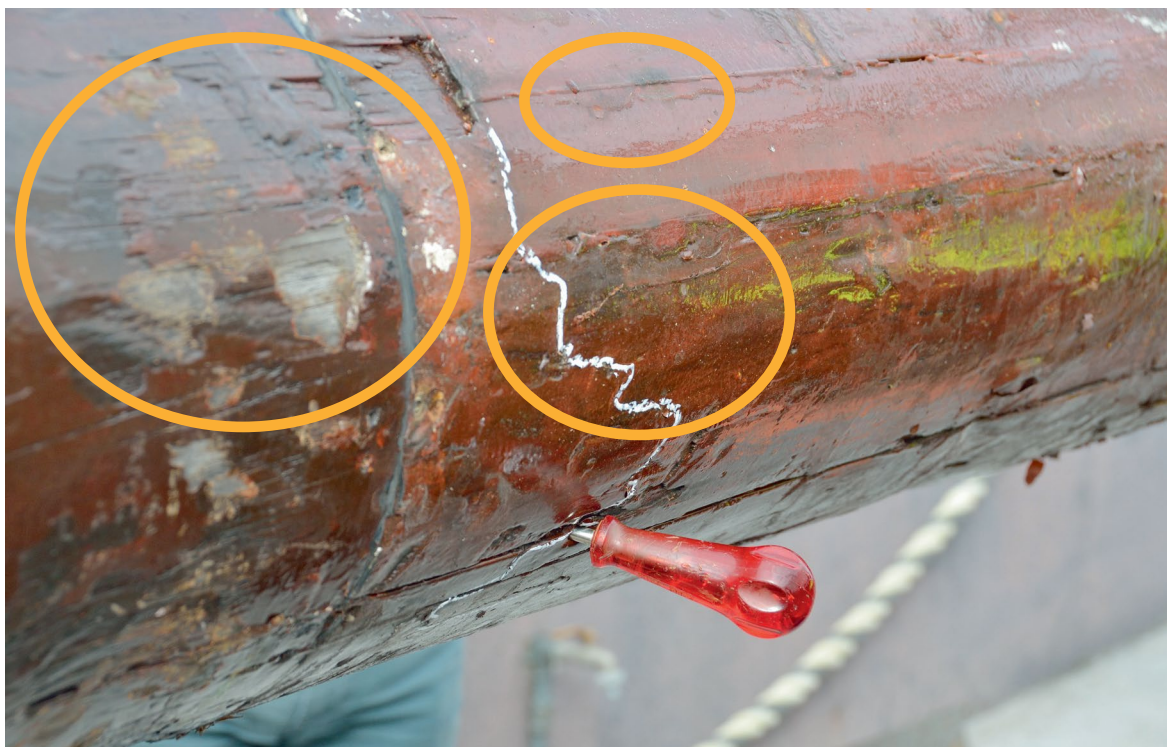
Nadat de mast weer op het schip geplaatst was, zijn er geen inspecties meer aan de mast verricht. Toch zijn er nadien zichtbare donkere zones ontstaan op het hout, rondom de gaffelplaat. Nadat de gaffelplaat na de mastbreuk was verwijderd ten behoeve van het onderzoek, bleken deze donkere zones door te lopen in het hout achter de plaat. De Onderzoeksraad acht het zeer waarschijnlijk dat een deel van deze donkere zones al meer dan een jaar voor het ongeval aanwezig waren, en dus geruime tijd voor het ongeval zichtbaar. De donkere zones, in combinatie met de aanwezige windscheur boven de gaffelplaat, vormden samen een sterke indicatie voor houtrot in de mast.

Figuur 16: Donkere plekken in hout achter gaffelplaat. Bron: Politie

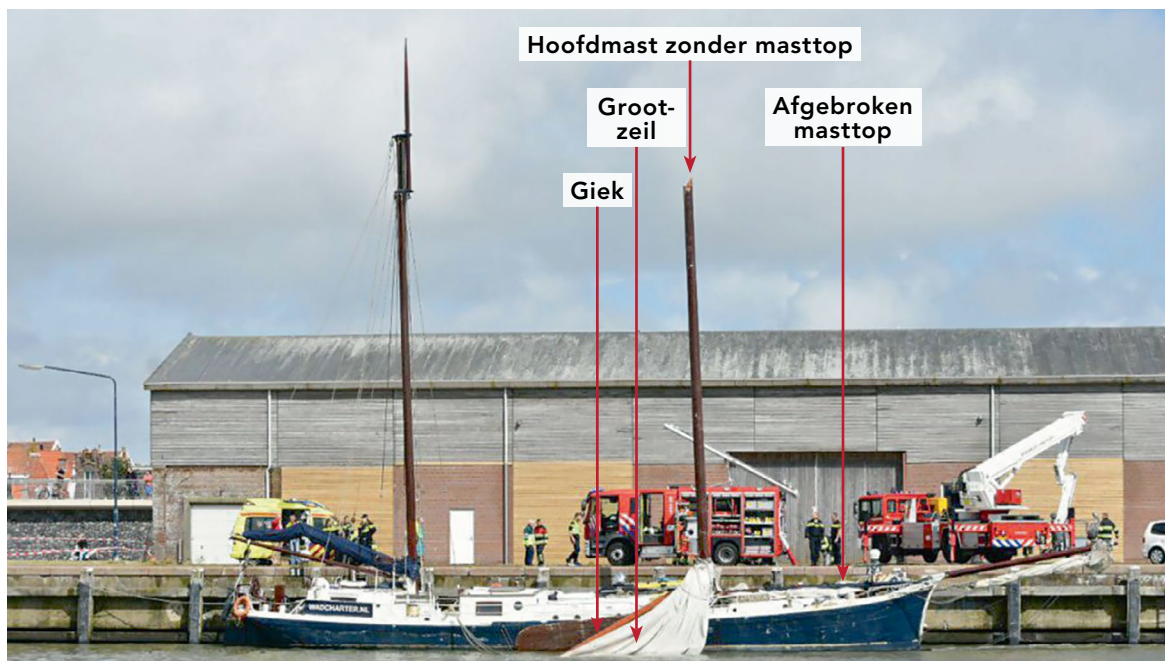
Figuur 26 toont waar de diverse onderdelen terecht zijn gekomen.

Figuur 26: Schadebeeld van de Amicitia. Foto: Rijkswaterstaat.

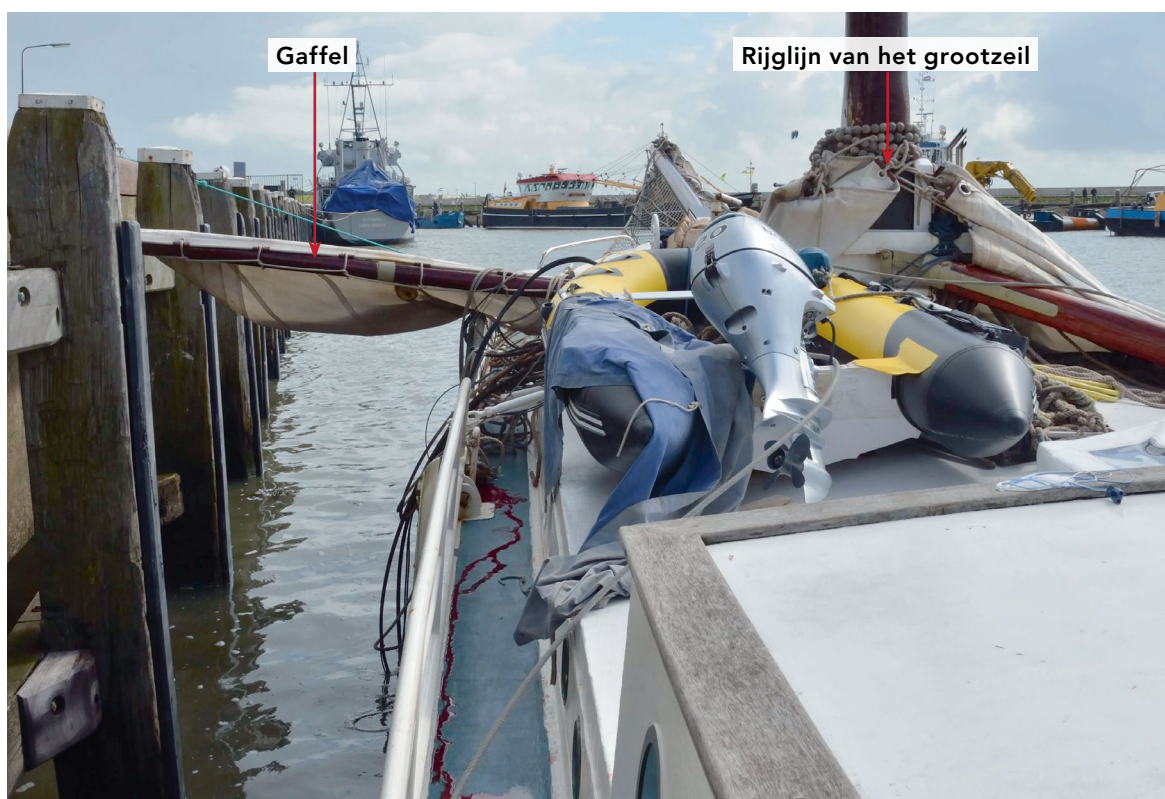
Figuur 27 toont een foto van de Amicitia aan bakboordzijde in de richting van de boeg. Figuur 28 toont een foto aan stuurboordzijde in de richting van de boeg. Op deze foto's is te zien waar de diverse onderdelen terecht zijn gekomen.

Figuur 27: Schadebeeld Amicitia bakboordzijde. Bron: Politie

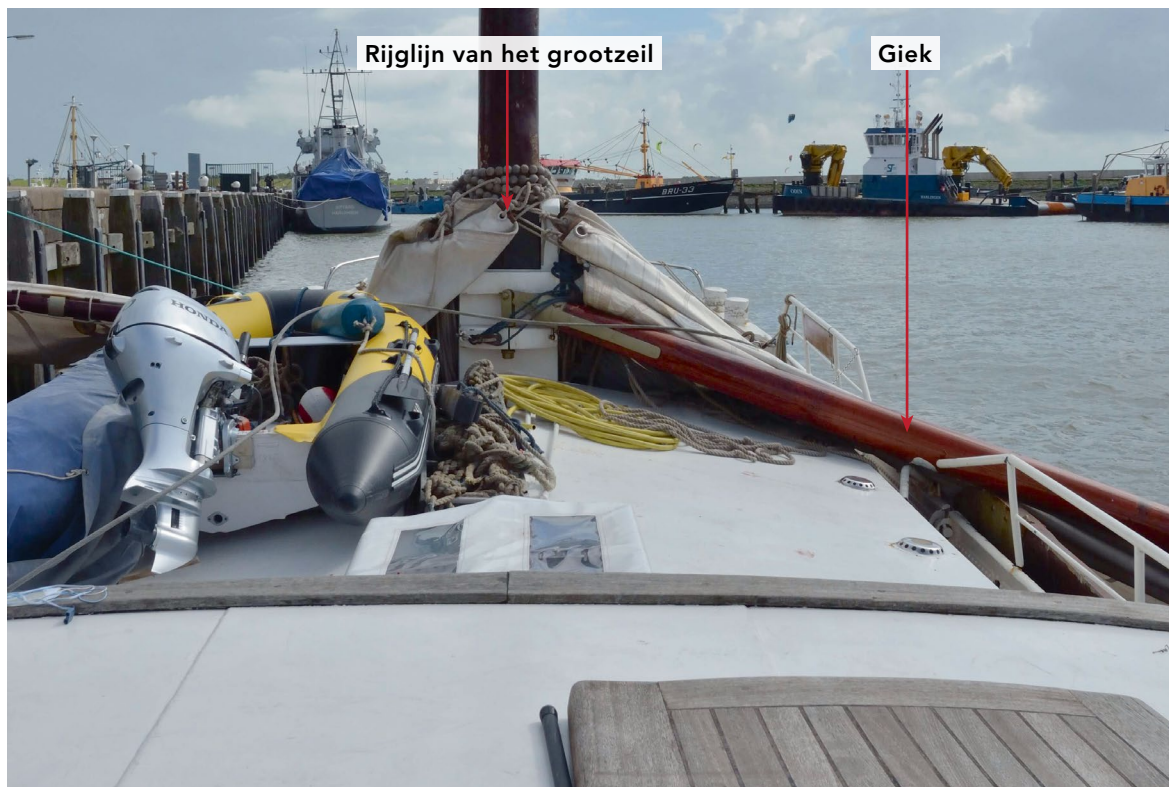
Figuur 28: Schadebeeld Amicitia stuurboordzijde. Bron: Politie

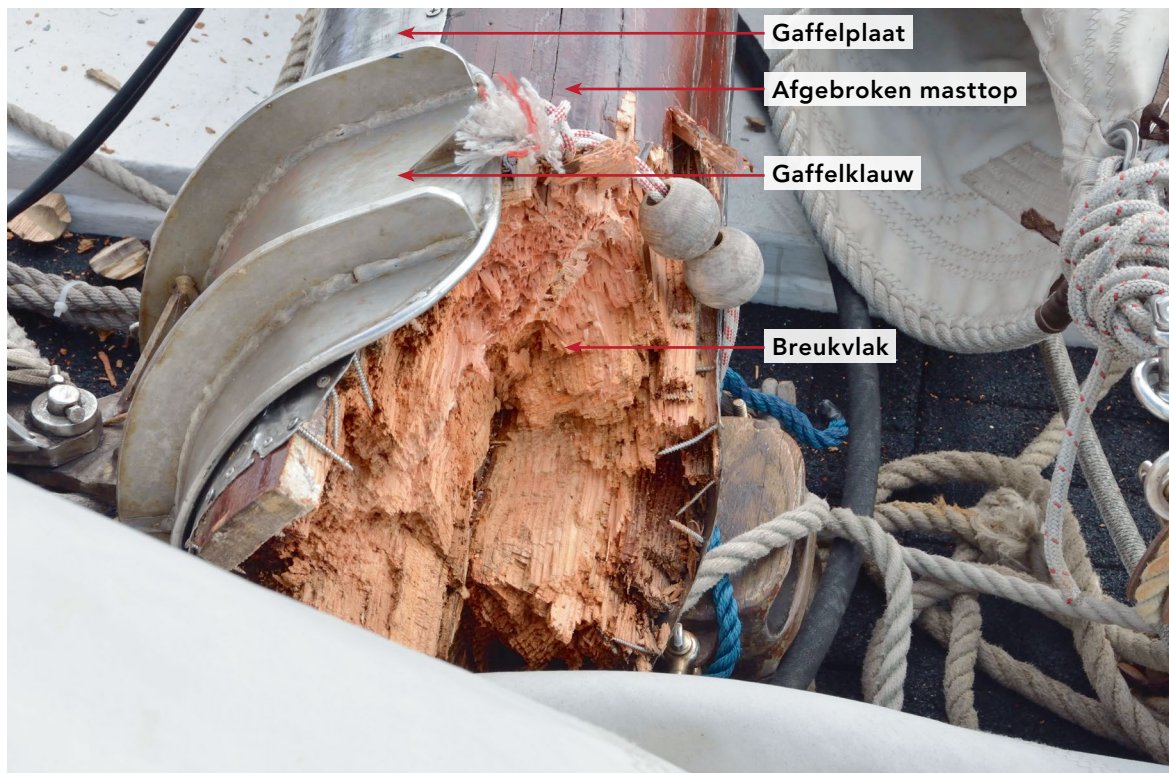
Figuur 29 toont een foto van het breukvlak van de gebroken masttop gemaakt op het voordek van de Amicitia. Op die foto is te zien waar de gaffelklauw tegen de gaffelplaat aan drukte.

Figuur 29: Breukvlak van de gebroken masttop. Foto: Politie

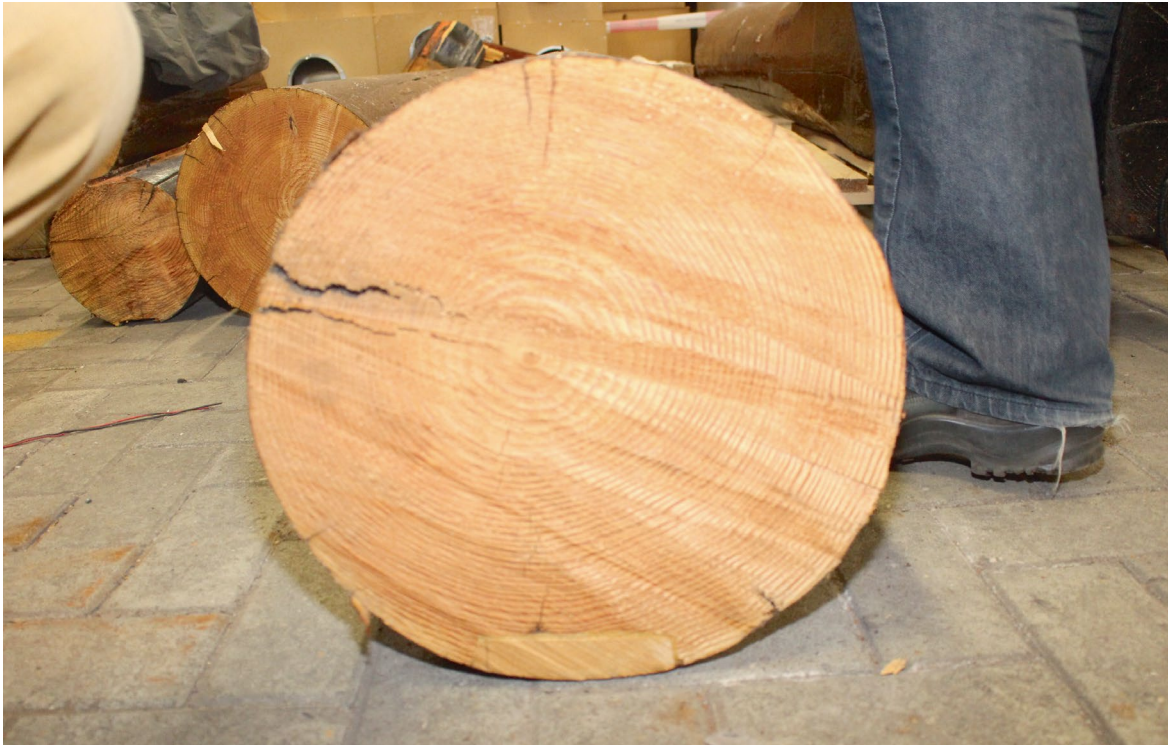
De mast die betrokken was bij het ongeval is massief en gezaagd en later bewerkt uit één boom. De detailleringen zijn, voor zover kon worden beoordeeld, op traditionele wijze uitgevoerd. Het hart van deze boom zit over het algemeen redelijk in het midden van de mastdoorsnede. Vanuit het centrum zijn diverse grotere en ook kleinere windscheuren zichtbaar.

Figuur 35: Doorsnede over de mast. Foto: Onderzoeksraad voor Veiligheid

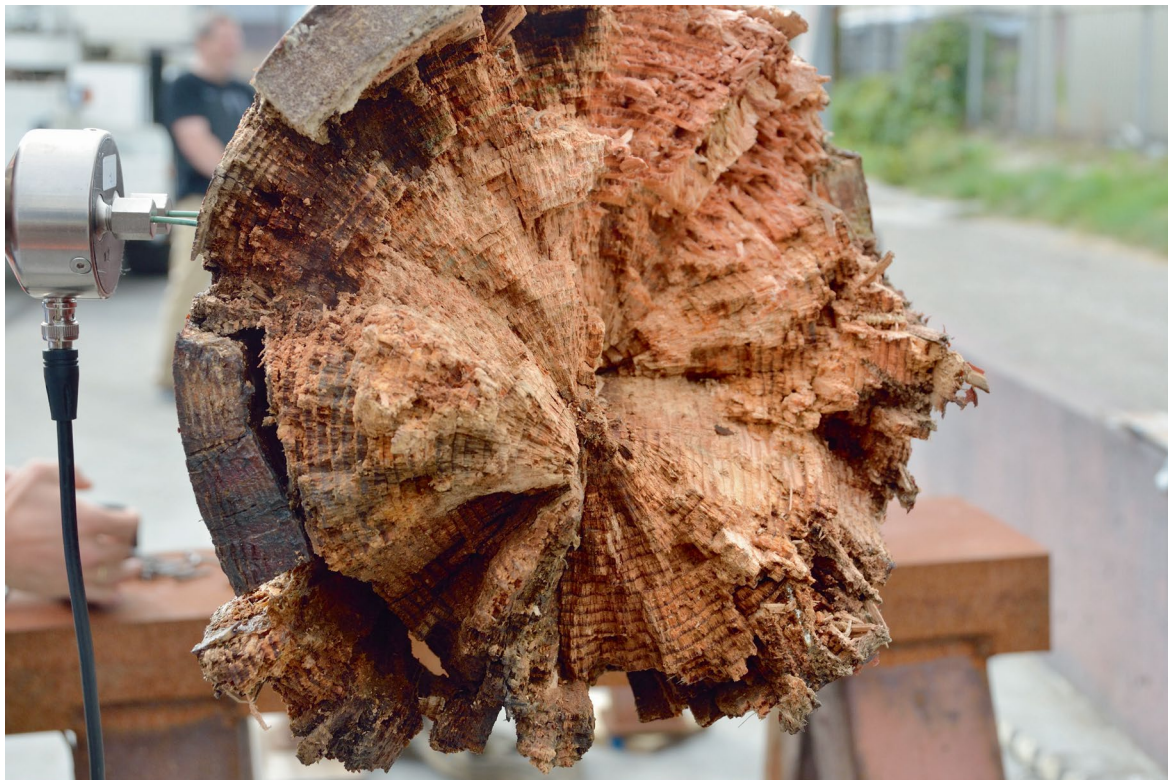
Doordat het vochtgehalte sterk is toegenomen op deze plaats achter de gaffelplaat zullen de goede omstandigheden zijn ontstaan voor de vorming van schimmels en houtrot. Onderzoek heeft aangetoond dat het vochtgehalte ter plaatse van de breuk achter de gaffelplaat meer dan 35% was.

*Figuur 37: Breukvlak van de mast. Foto: Politie*

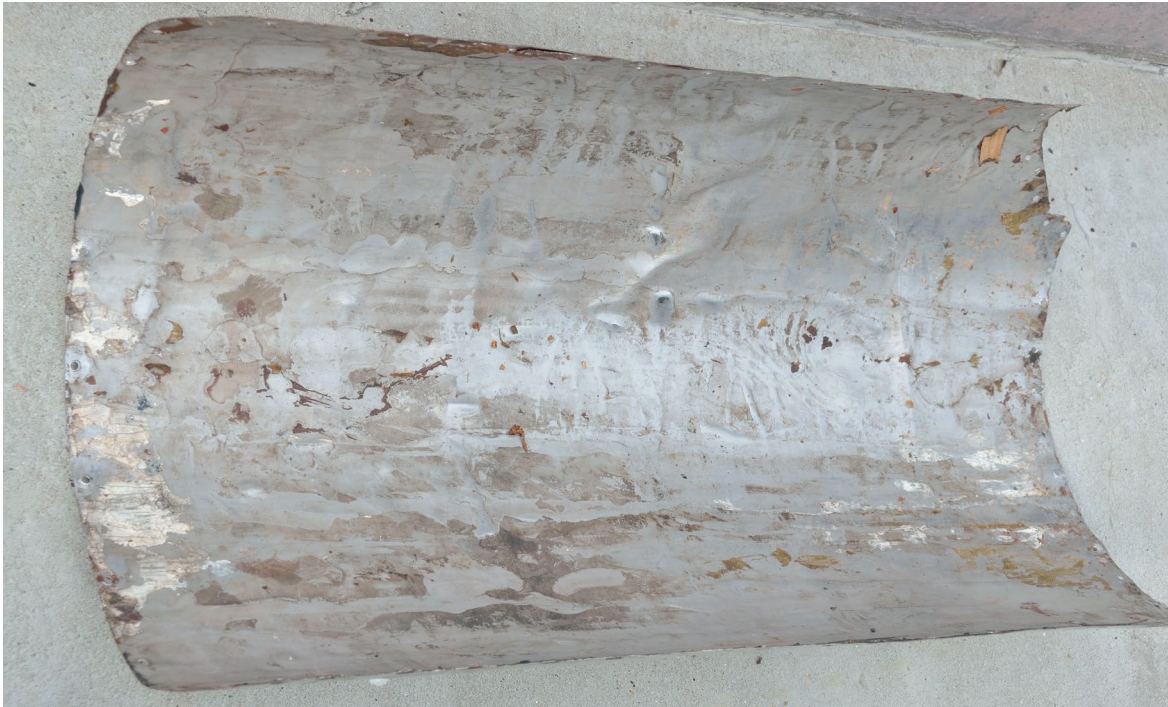
Op de gaffelplaat zijn aan de binnenzijde uitgeharde resten van kitten en lijm waargenomen.

Figuur 38: Binnenzijde van de gaffelplaat. Foto: Politie

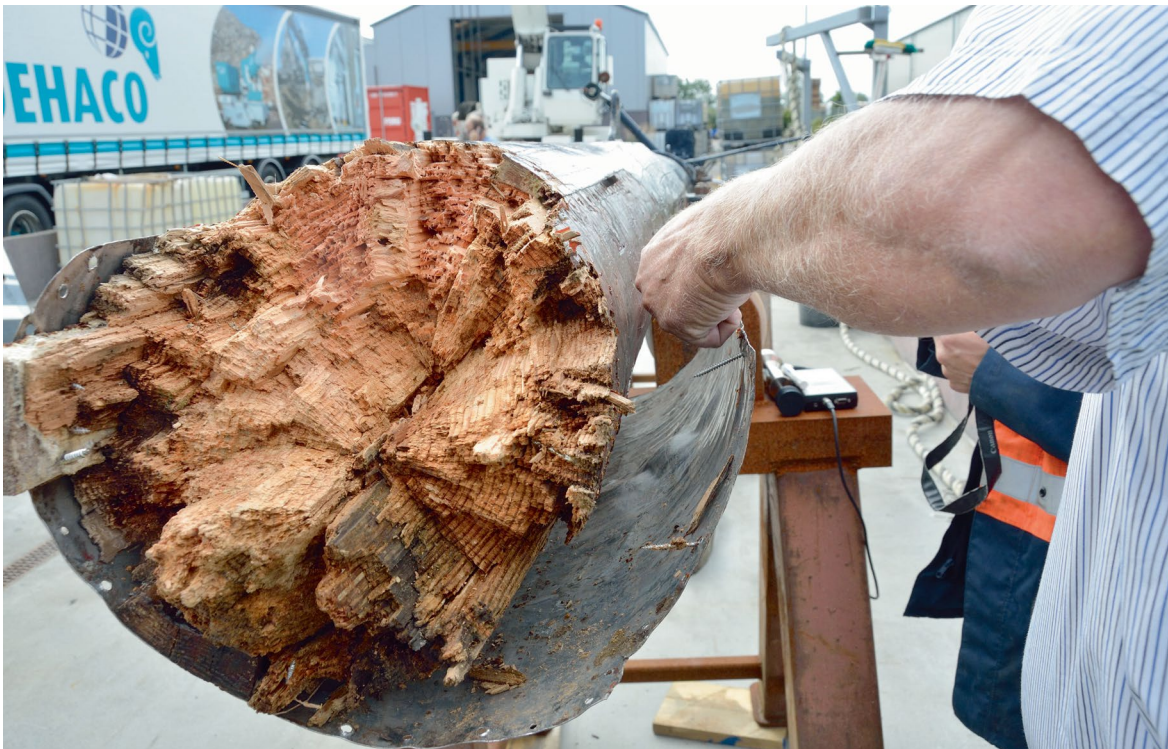
Uit het onderzoek is gebleken dat verschil in kracht nodig was om de schroeven uit de mast te draaien die de gaffelplaat bevestigde aan de mast. Bij een deel van de schroeven was slechts een zeer geringe kracht nodig om deze uit het hout te draaien.

Figuur 39: Verwijderen van schroeven van de gaffelplaat. Foto: Politie

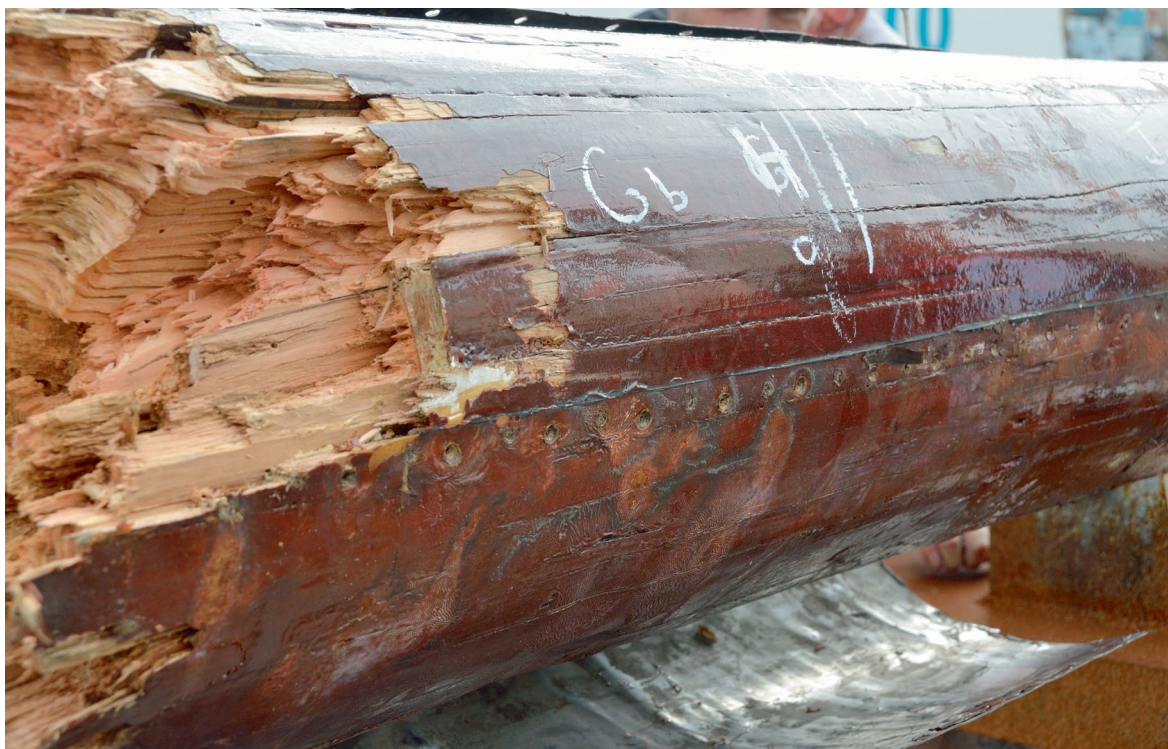
Tot het demonteren van de stalen plaat begin 2015 kan er zo makkelijk sprake zijn geweest van intrede van vocht. Echter doordat de laklaag ontbrak kan het hout ook de mogelijkheid hebben gehad om juist op deze plaats nog vocht af te voeren. Bij het demonteren van de stalen plaat begin 2015 is de gehele mast kaal geschuurd. Ook zijn toen nog een tweetal extra reparaties uitgevoerd door het inlijmen van latten in de mast, ook achter de gaffelplaat. Vervolgens is de gehele mast in de lak gezet. Vervolgens is de stalen plaat weer aangebracht en aan drie van de vier de randen afgekit met zwarte kit.

*Figuur 40: Aanzicht van de mast onder de gaffelplaat. Foto: Politie*

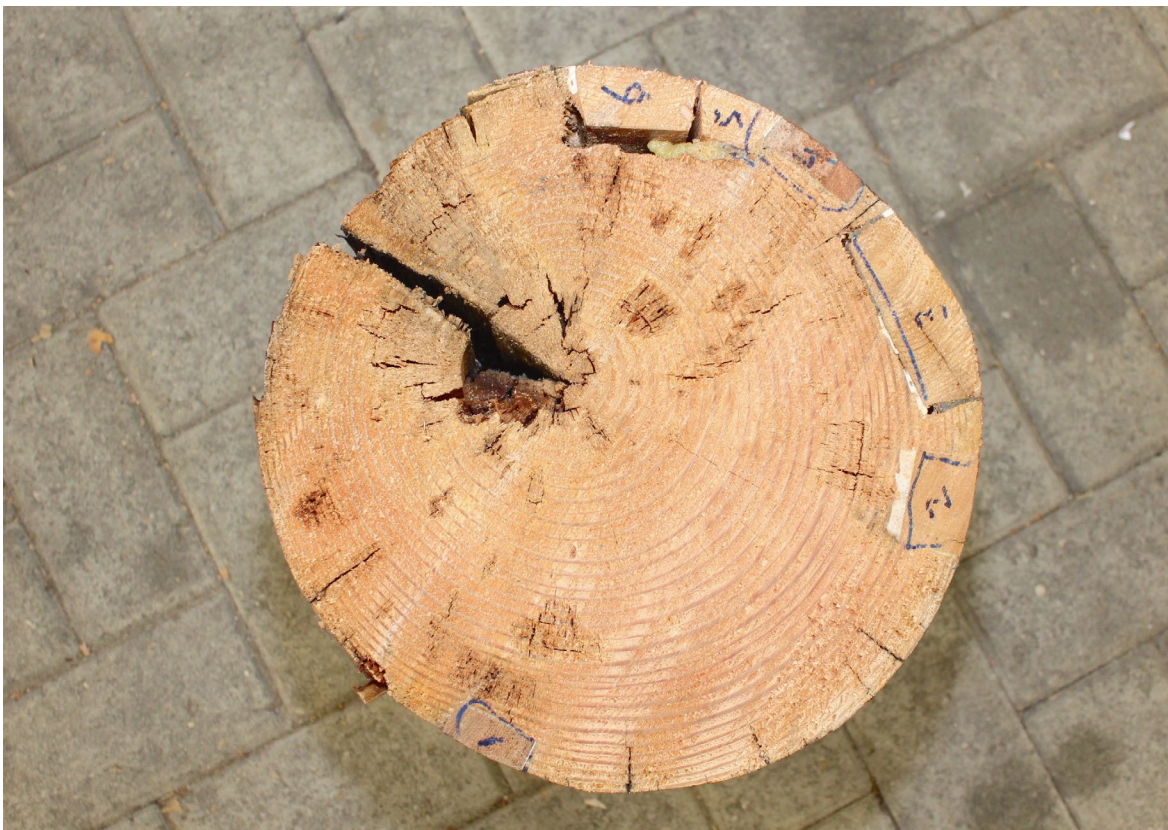
Figuur 44: Dwarsdoorsnede nabij het breukvlak. Foto: Onderzoeksraad voor Veiligheid

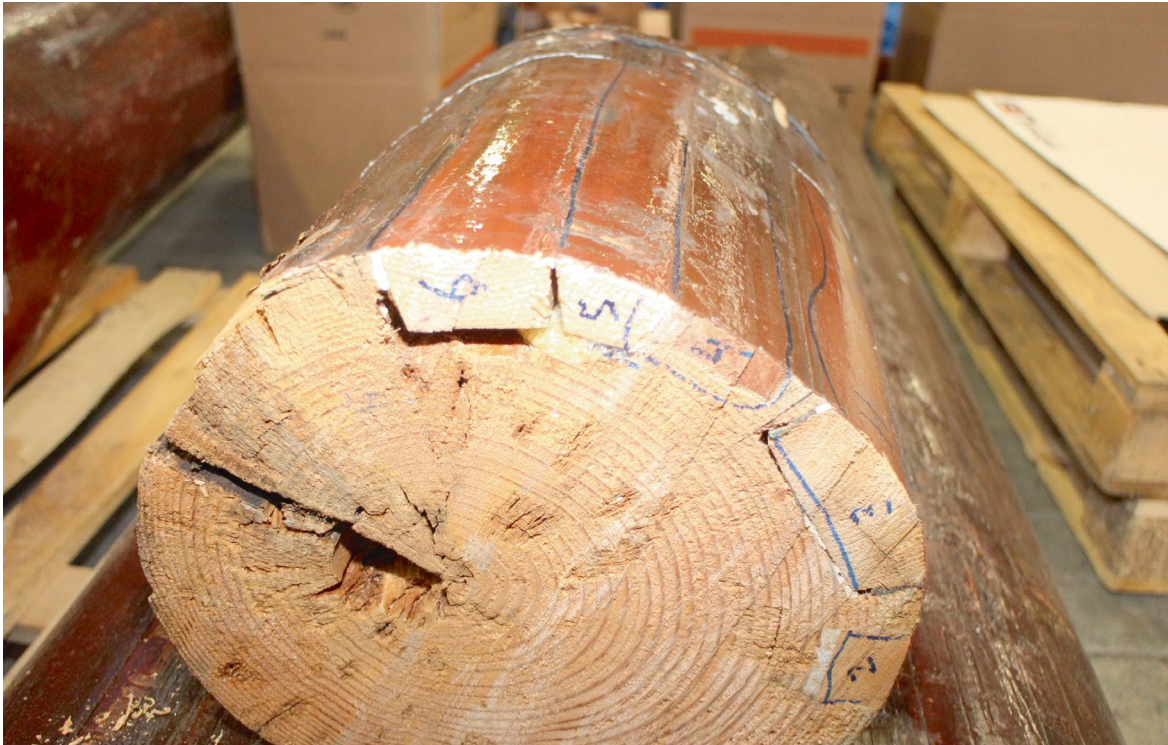
Figuur 45: Dwarsdoorsnede met ingelijmde latten en windscheuren achter gaffelplaat. Foto: Onderzoeksraad voor Veiligheid

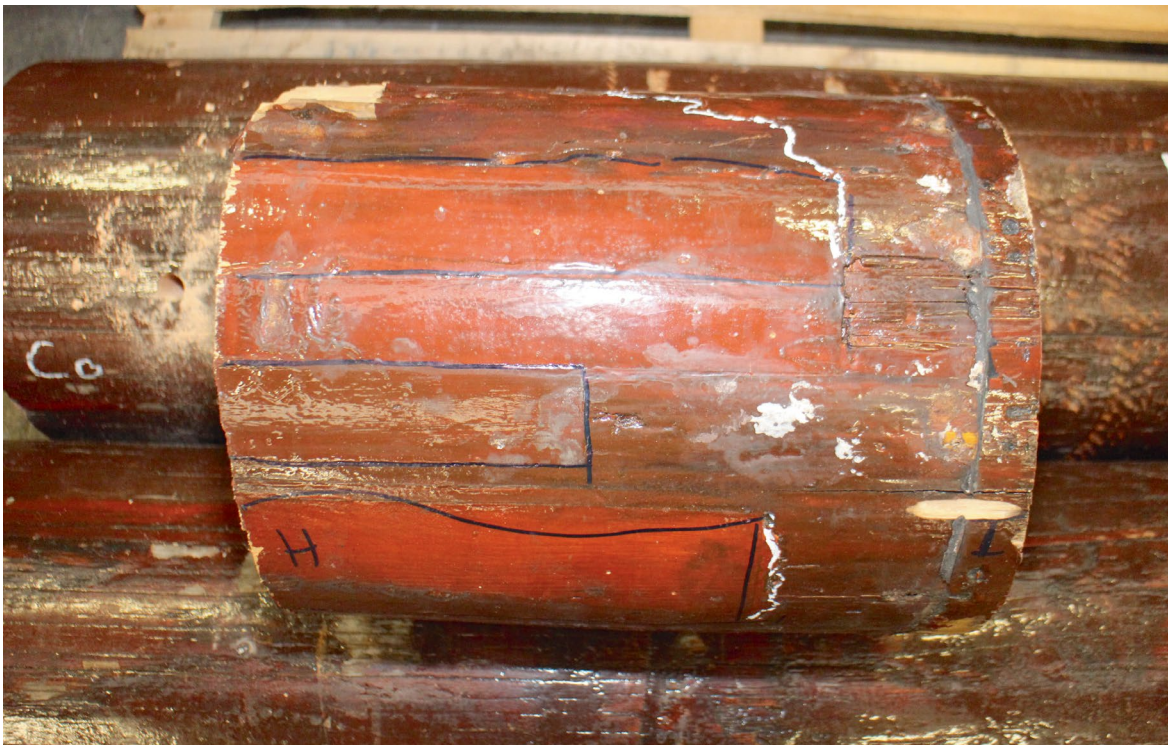
Figuur 46: Zijaanzicht van de ingelijmde latten. Foto: Onderzoeksraad voor Veiligheid

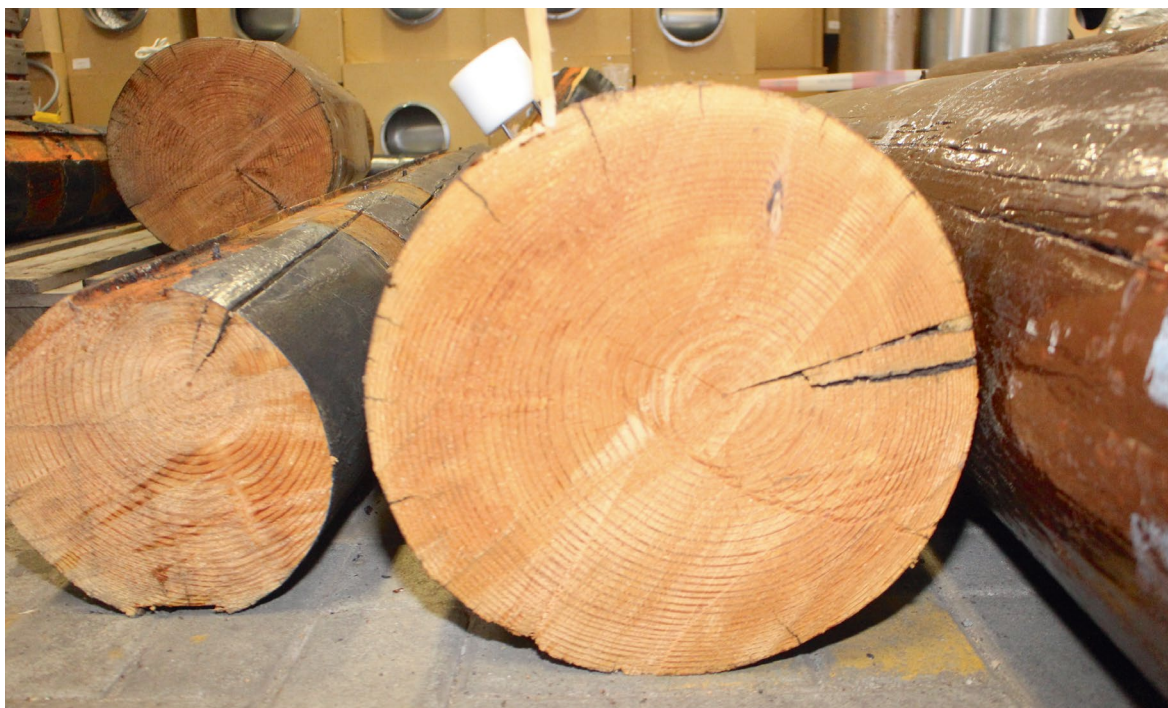
Figuur 48: Goed zichtbaar is dat de grote windscheur rechts tot in het hart van de mast doorloopt. Foto: Onderzoeksraad voor Veiligheid
