ONDERZOEKSRaad  
VOOR VEILIGHEID

# Mastbreuk Harlingen

Mast in zicht, maar niet in beeld

*Den Haag, juli 2017*

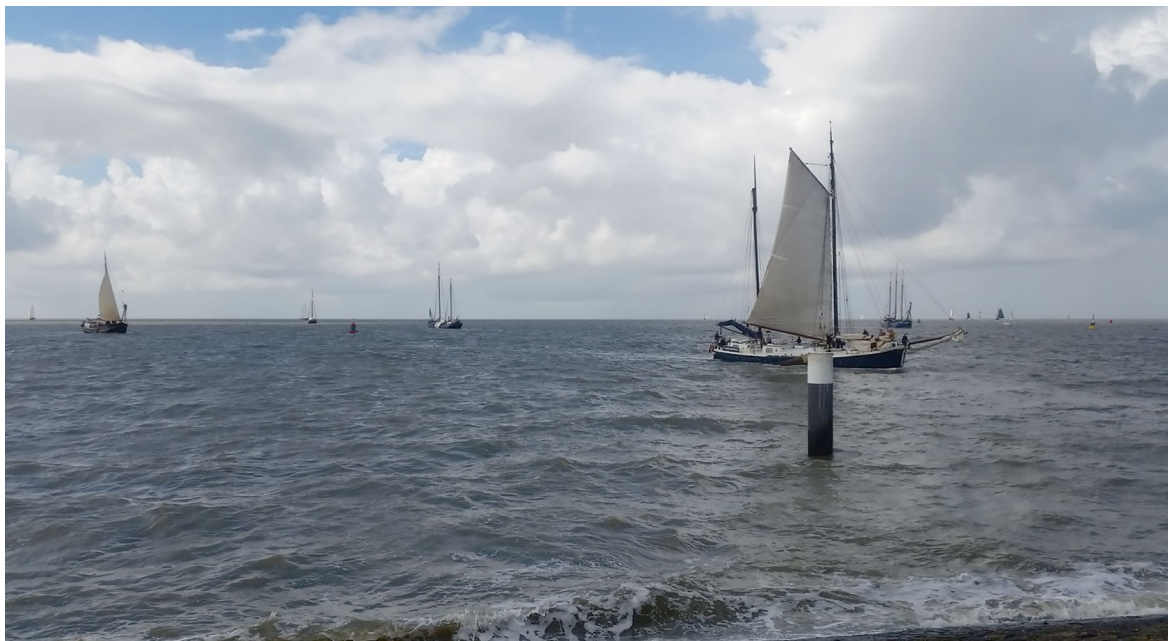
*Figuur 2: Amicitia bij binnenkomst Harlingen, vlak voor het ongeval. Bron: omstanders*

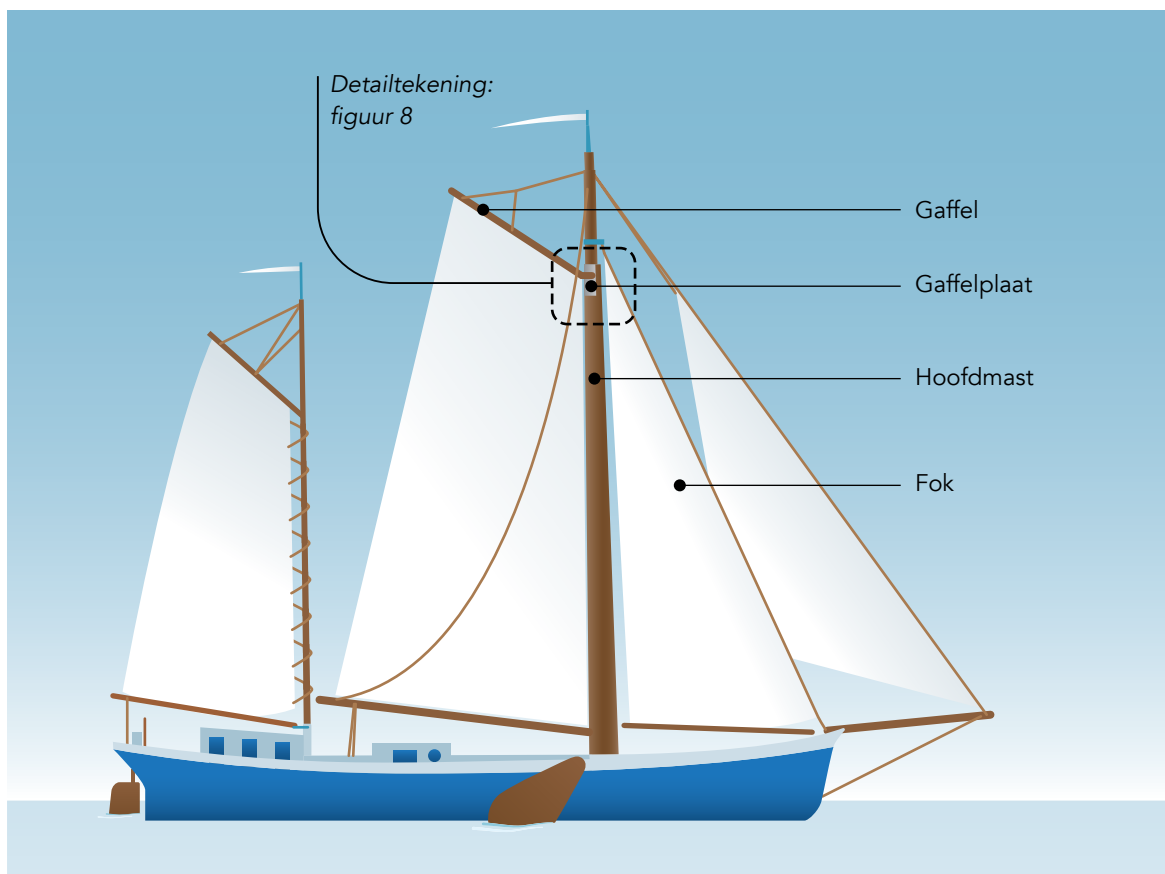
De Douglasshouten mast, die 20 meter lang was, is gebroken op circa 13,5 meter hoogte.<sup>11</sup> Dit is de plek waar tijdens het zeilen de gaffelklauw tegen de mast drukt. Op deze plek was een stalen beschermplaat (zie figuur 5 en 8) aan de mast bevestigd. Dit wordt een gaffelplaat genoemd. De omtrek van de mast werd op deze plek voor ongeveer driekwart bedekt door deze gaffelplaat. Een gaffelplaat dient ervoor de mast te beschermen tegen slijtage doordat de gaffelklauw tegen de mast wrijft. Het breukvlak van de mast bevond zich achter de gaffelplaat.

Figuur 5: Infographic zeilklipper Amicitia. Tekenaar: Joris Fiselier

De Onderzoeksraad heeft vastgesteld dat het hout van de mast op het breukvlak voor 70 tot 75% was aangetast door houtrot. Tijdens het breken zijn de houtvezels niet uitgetrokken. Dit betekent dat in dit gedeelte van het breukvlak de sterkte van het hout, direct voorafgaand aan het ontstaan van de breuk, zeer gering is geweest.

De waargenomen aantasting is ontstaan onder zeer vochtige omstandigheden in het hout. Uit vochtmetingen blijkt dat in het hout achter de gaffelplaat sprake was van vochtgehalten van meer dan 35% houtvocht, hetgeen duidt op zeer nat hout.<sup>12</sup> Het gebruikelijke vochtpercentage bij houten masten is 16-20%. Dit percentage werd wel gemeten op andere plaatsen in de gebroken mast.

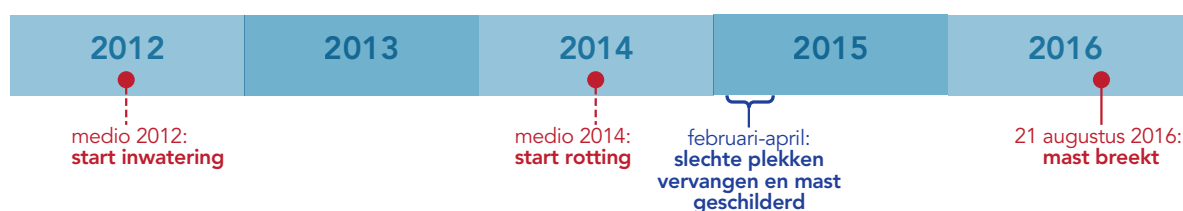
Figuur 10: Tijdlijn van het rotingsproces en onderhoud aan de mast.

Uit het onderzoek is gebleken dat er tussentijds geen periodieke controles door de huidige scheepseigenaar werden uitgevoerd op de mast. Ook werd er geen onderhoudsplan opgesteld.

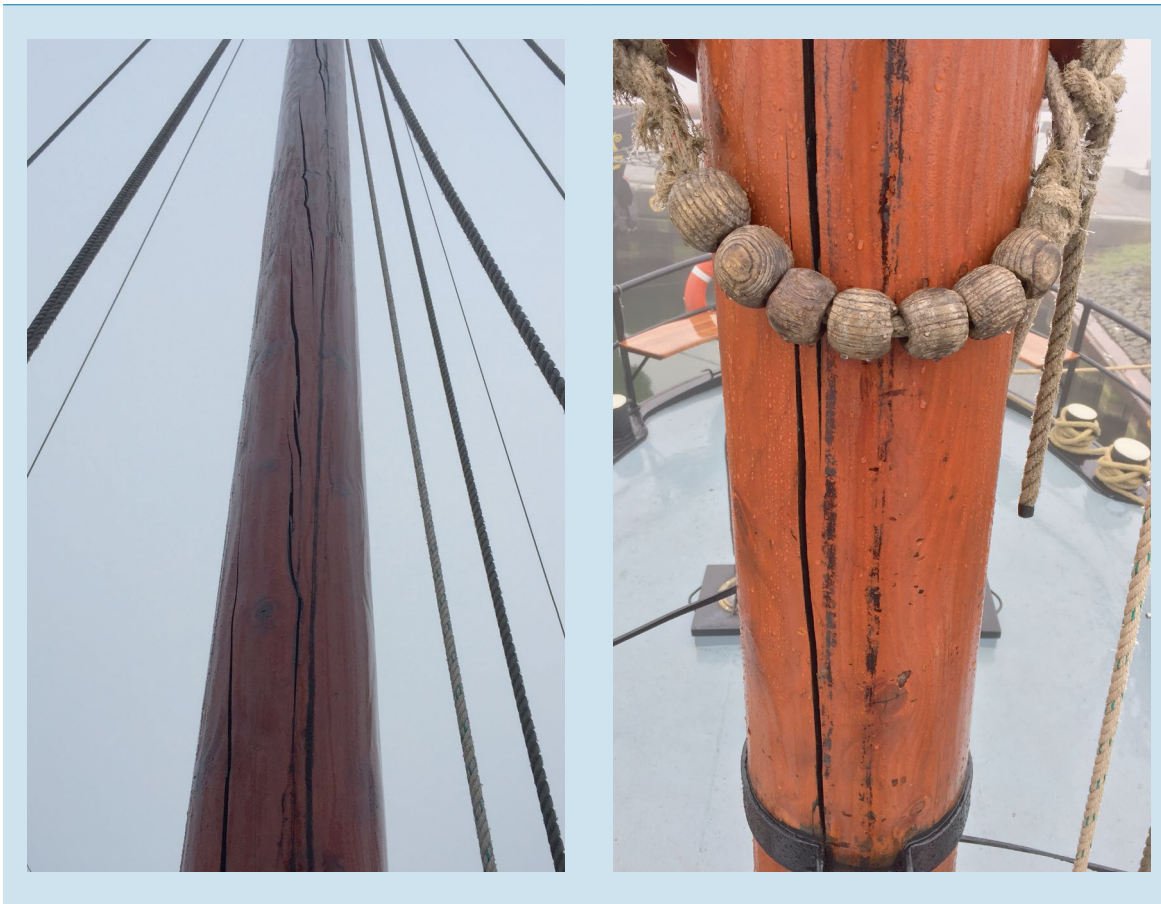
Tegelijkertijd kan een goede conservering het indringen van water in de mast niet geheel voorkomen. Twee factoren hebben daar de grootste invloed op. Allereerst kan water de mast binnendringen via windscheuren, die voor een massief houten mast kenmerkend zijn. Windscheuren in houten masten ontstaan door het indrogen van de van nature aanwezige boomsappen in het hout. Via deze windscheuren kan water intreden in een mast. Zolang het water weer uit deze windscheuren kan lopen, blijft de aantasting beperkt tot de randen van de scheur en blijft de invloed op de sterkte van de mast beperkt. Door de verticale positie van de mast en de eveneens verticale windscheuren zal regenwater en vocht vrij makkelijk weer uit de scheuren stromen. Bij droog weer zorgt de wind voor een drogende werking op het hout.

*Figuur 17: Houten mast met windscheuren. Bron: Onderzoeksraad voor Veiligheid*

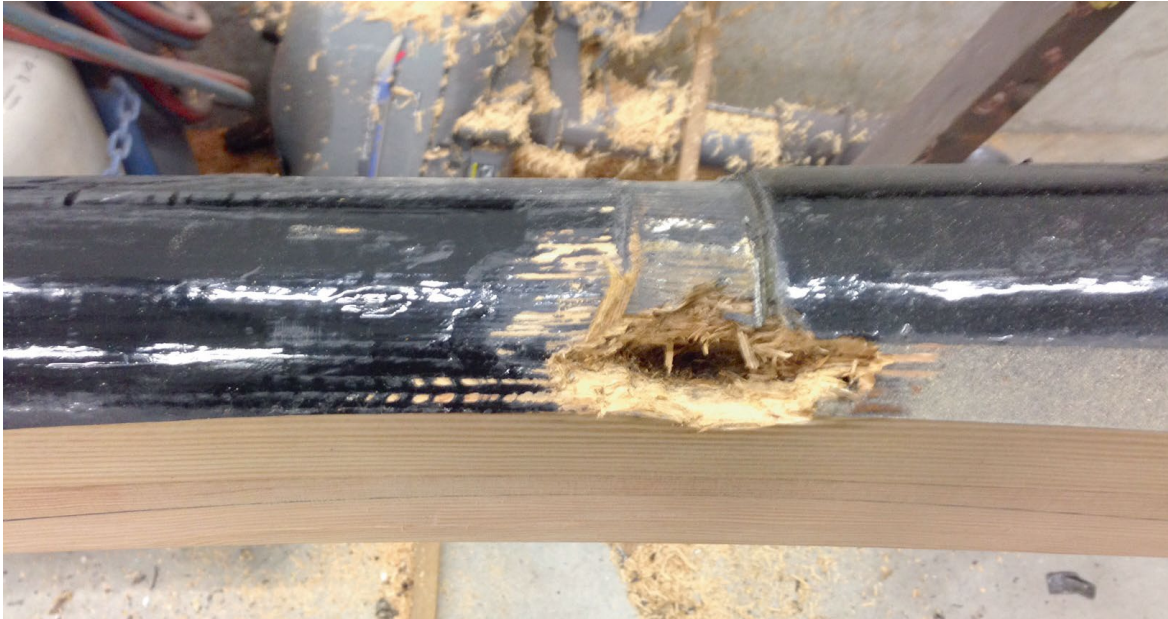
Een tweede factor die de indringing van vocht in de mast kan bevorderen betreft aan de mast bevestigd materiaal. Hierbij kan worden gedacht aan bevestigingspunten voor de tuigageonderdelen, navigatie-uitrusting en slijtplaten op de gaffelpositie. Rondom deze bevestigingspunten is er een verhoogd risico op insluiting van binnengetreden water.

De aan de mast bevestigde materialen kunnen ervoor zorgen dat water de mast niet meer kan verlaten. Het krimpen en zwellen van een mast door wisselende luchtvochtigheid zorgt ervoor dat het moeilijk is om tot een volledig waterdichte afsluiting te komen. Hierdoor kan aantasting van het hout rondom en achter deze materialen optreden. Materialen die geschroefd zijn aangebracht op de mast vormen daarbij een groter risico dan geklemde materialen, omdat door de schroeven ook de conservering van de mast wordt doorbroken. Daar komt bij dat op de mast geschroefde materialen lastiger zijn te verwijderen dan geklemde onderdelen, hetgeen een grondige inspectie kan belemmeren.

Wanneer een windscheur eindigt achter bevestigde materialen, neemt het risico op vochtophoping achter het bevestigingsmateriaal snel toe, doordat water dat in de windscheur loopt er niet meer uit kan.

*Figuur 18: Voorbeeld van houtrot onder bevestigingspunt op een houten mast. Bron: Jachtwerf fa. M. van Duivendijk*

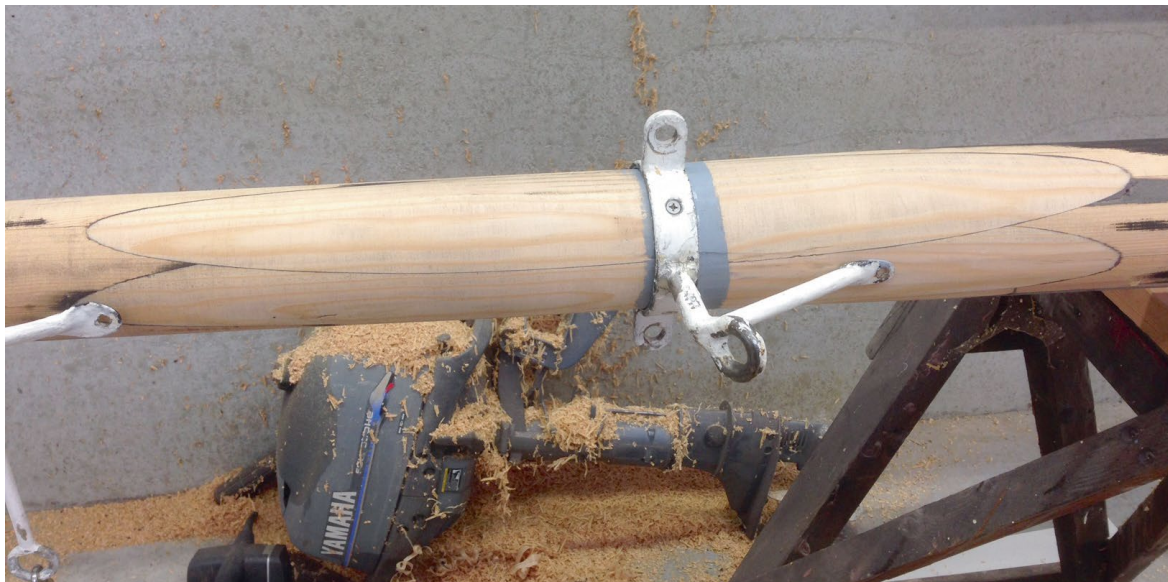
Figuur 19: Reparatie van houtrot. Bron: Jachtwerf fa. M. van Duivendijk

Bij houtrot moet worden beoordeeld hoe ver de aantasting zich heeft uitgebreid, om vervolgens de aangetaste delen volledig te verwijderen. Hierna wordt er nieuw hout van dezelfde afkomst in de mast gelijmd. Ook hier wordt een zo groot mogelijk oppervlak gecreëerd waarop de lijm kan worden aangebracht, zodat de sterkte van de mast behouden blijft. De mastenmakers schaven of hakken een zogenoemde 'banaan' uit de mast om een zo groot mogelijk oppervlak te creëren. Vervolgens worden nieuwe lagen hout onder vacuüm, of onder druk door lijmklemmen, op de mast gelijmd.

Op deze manier blijft de sterkte van de mast behouden. Wanneer houtrot optreedt aan bijvoorbeeld de voet van de mast wordt ook wel gekozen om het rotte deel van de mast te zagen en vervolgens een nieuw mastdeel te verlijmen. Hierbij wordt dan dezelfde methode toegepast als beschreven bij mechanische schade.

Tot slot is het belangrijk dat de houtsoort dezelfde is. Dus wanneer de mast van Douglasshout is gemaakt, dan moet het reparatiehout ook Douglasshout zijn. Dit is belangrijk vanwege de specifieke eigenschappen van elke houtsoort. Hierbij kan men denken aan de mate waarin het hout zwelt en krimpt bij temperatuurwisselingen en de flexibiliteit bij belasting van de mast.

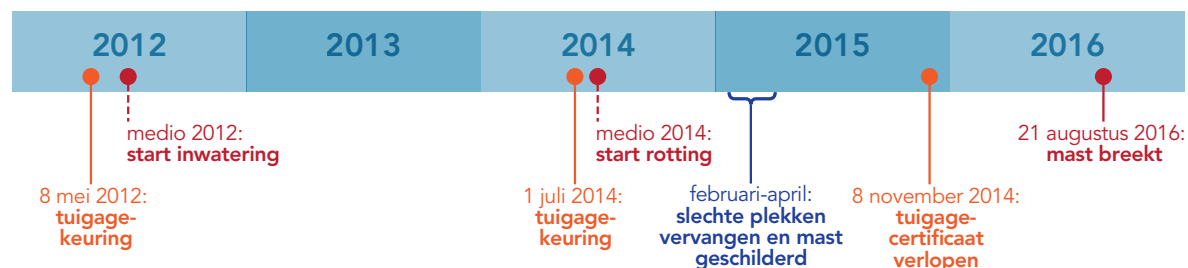
De mast van de Amicitia werd voor het laatst in 2012 gekeurd. Daarnaast vond in 2014 een tuigagekeuring plaats. De momenten van keuring zijn in figuur 21 weergegeven en gerelateerd aan het rottingsproces van de mast en de onderhoudsmomenten van de Amicitia.

Figuur 21: Tijdlijn van het rottingsproces, onderhoud en keuringen tot aan het ongeval.

De laatste mastkeuring voor het ongeval werd in mei 2012 uitgevoerd door een bevoegde keuringsinstantie. Bij een dergelijke keuring wordt de mast niet gestreken: de keurmeester hijst zichzelf in een stoeltje langs de staande mast omhoog en doet een visuele inspectie. Daarbij klopt hij soms met een rubberen hamer op de mast, zodat hij kan horen of het hout van goede kwaliteit is.

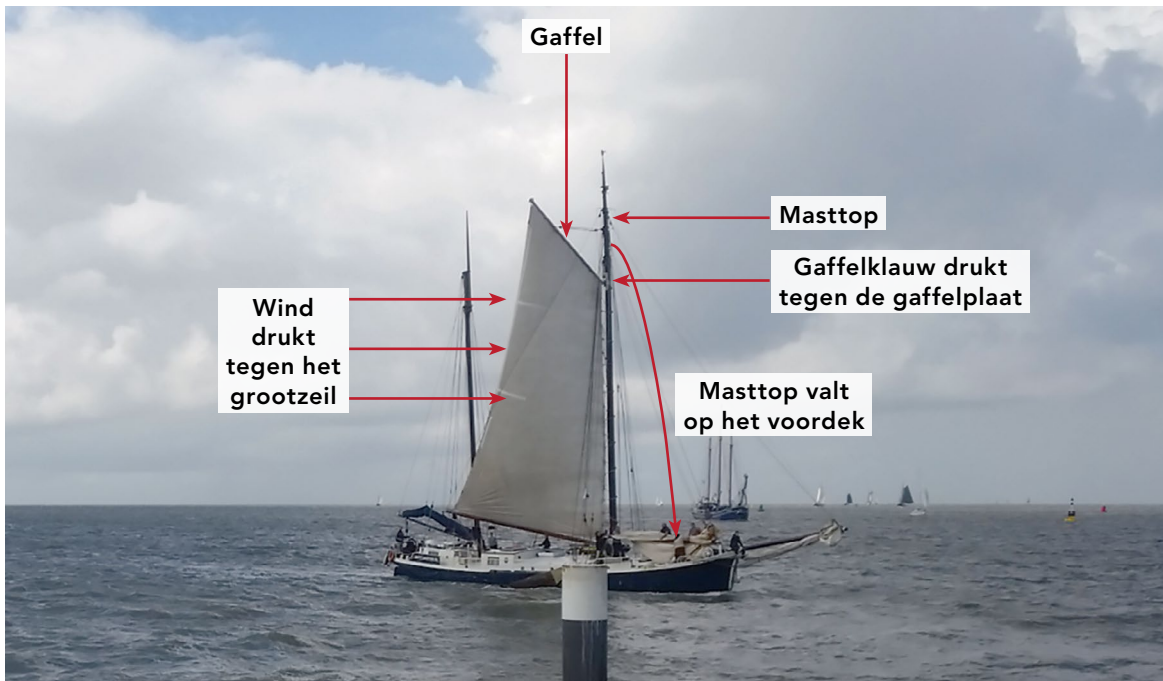
Figuur 25 toont een foto van de Amicitia enkele seconden voor het ongeval. Op de foto is te zien dat het grootzeil de wind vangt over stuurboordzijde. Het schip zeilt op een stabiele koers, parallel aan het westelijk havenhoofd (figuur 24). Op het moment van het ongeval drukte de gaffelklauw tegen de hoofdmast ter hoogte van de gaffelplaat. Aan de gaffel is het grootzeil verbonden. Op het moment van breken van de hoofdmast duwt de wind het grootzeil naar voren. De mast breekt ter hoogte van de gaffelplaat.

De masttop valt vervolgens in de lengterichting van het schip op het voordek. Het grootzeil en de giek belanden, deels in het water, aan stuurboordzijde. De gaffel belandt, deels in het water, aan bakboordzijde.

Figuur 25: Amicitia enkele seconden voor het ongeval. Onderliggende foto: omstanders

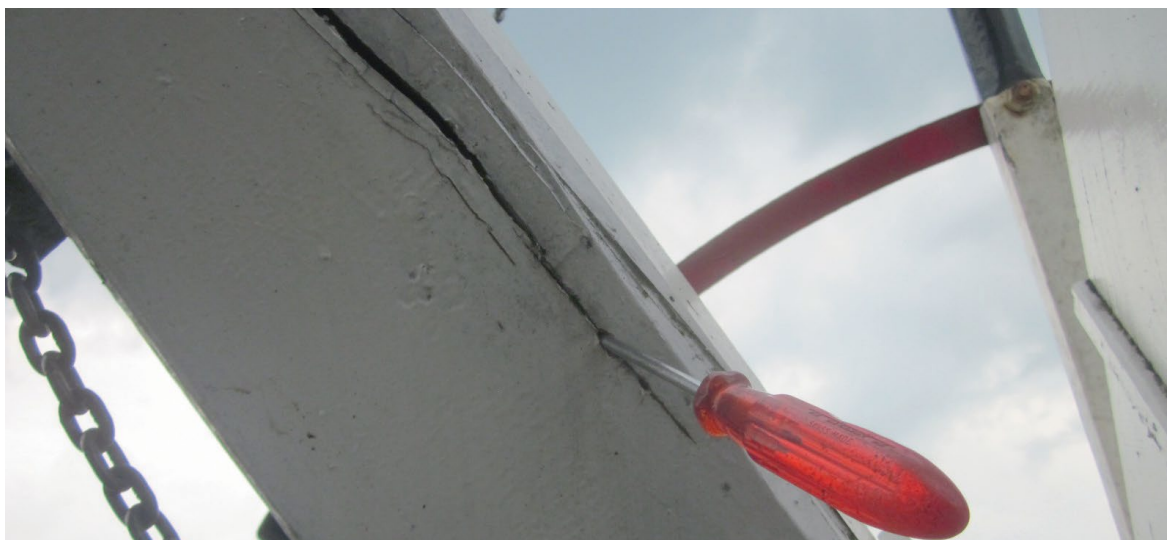
Doordat de windscheuren dicht zijn gezet kan het hout echter niet meer natuurlijk drogen. Het gevolg zal zijn dat het vochtgehalte in het hout sterk zal toenemen met houtrot tot gevolg. De methode van afdichten van scheuren geeft zo een grote kans op schade aan het hout.

*Figuur 33: Aantasting bij een windscheur. Foto: Van Reeuwijk bouwmeester*

Bij de tweede methode worden de natuurlijke scheuren juist gebruikt om hout te laten drogen. Hierbij worden soms zelfs scheuren meer open gekrabd. In de praktijk blijkt dat deze methode veel beter werkt. Vocht wordt niet opgesloten en kan makkelijk verdampen. Voorwaarde is natuurlijk wel dat de scheuren afwaterend zijn. Bij horizontaal hout zal regenwater in de scheuren blijven staan, waarbij snel grote schade kan ontstaan. Bij een mast zijn de scheuren echter verticaal en afwaterend. Deze methode heeft dus bij verticaal massief hout de voorkeur.

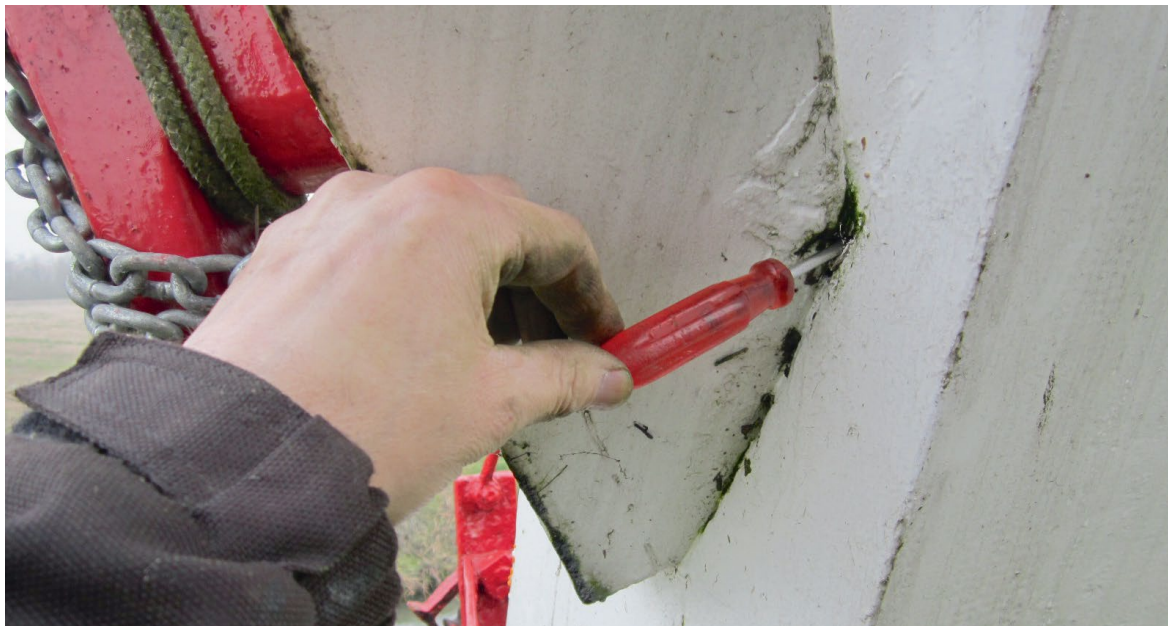
Bij naaldhout dat door vocht wordt aangetast zien we in de praktijk vaak dat met name het kernhout wordt aangetast. De buitenzijde zal hierbij, mogelijk omdat dit deel van het hout makkelijker droogt, in een betere toestand blijven. De factoren die van invloed zijn op de houtaantasting zijn de houtsoort, de vochtbron, de mate van vochtintreding alsmede de snelheid van droging.

Wanneer (naald) hout redelijk droog is kan door kloppen vaak een holle of in slechte staat verkerende kern worden gevonden. De buitenzijde is dan hard, maar in de kern is sprake van een aantasting. Ook kan door het gebruik van een priem of schroevendraaier bij een scheur of naad makkelijk in het hout worden geprikt, vaak tot aan de kern wanneer deze is aangetast. Wanneer het hout van de kern erg nat is dan zal kloppen op het hout niet werken, het zal dan niet hol klinken. In dat geval werkt het gebruik van een priem of schroevendraaier het beste.

*Figuur 34: Aantasting bij de aansluiting van twee balken. Foto: Van Reeuwijk bouwmeester*

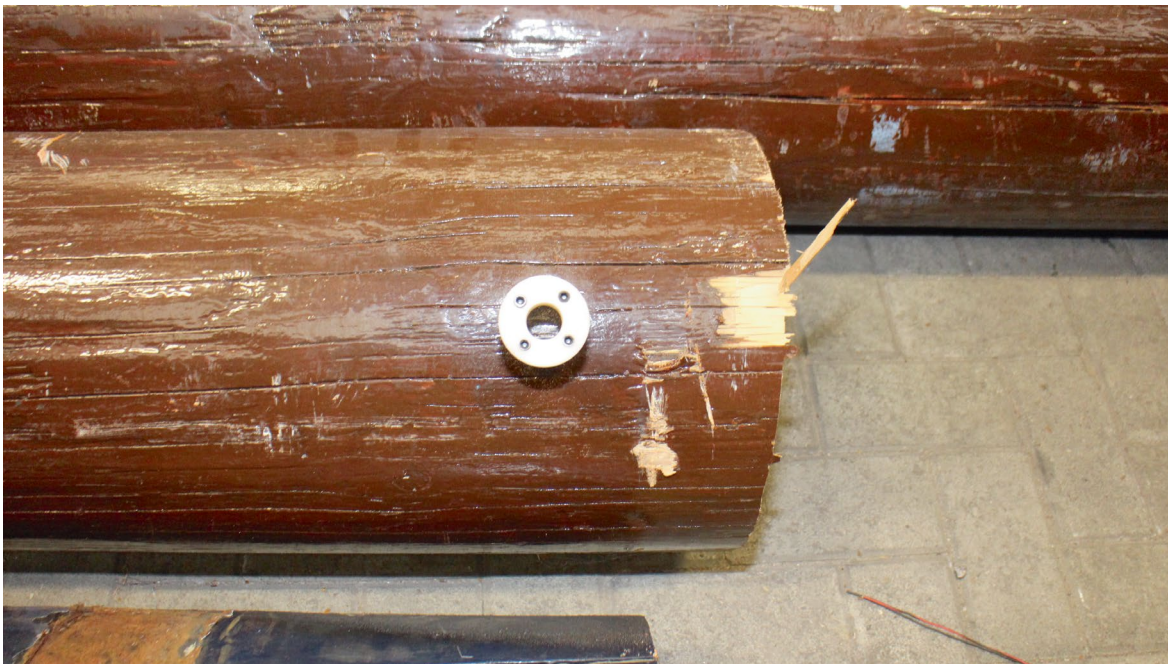
Figuur 36: Buitenzijde van de mast. Foto: Onderzoeksraad voor Veiligheid

De mast van de Amicitia heeft natuurlijke windscheuren zoals dit bij massief hout kan worden verwacht. Gebleken is dat de aantasting van het hout bij de windscheuren maar heel beperkt was. De scheuren zullen dus gewerkt hebben bij het afvoeren van vocht en het zorgen voor natuurlijke droging.

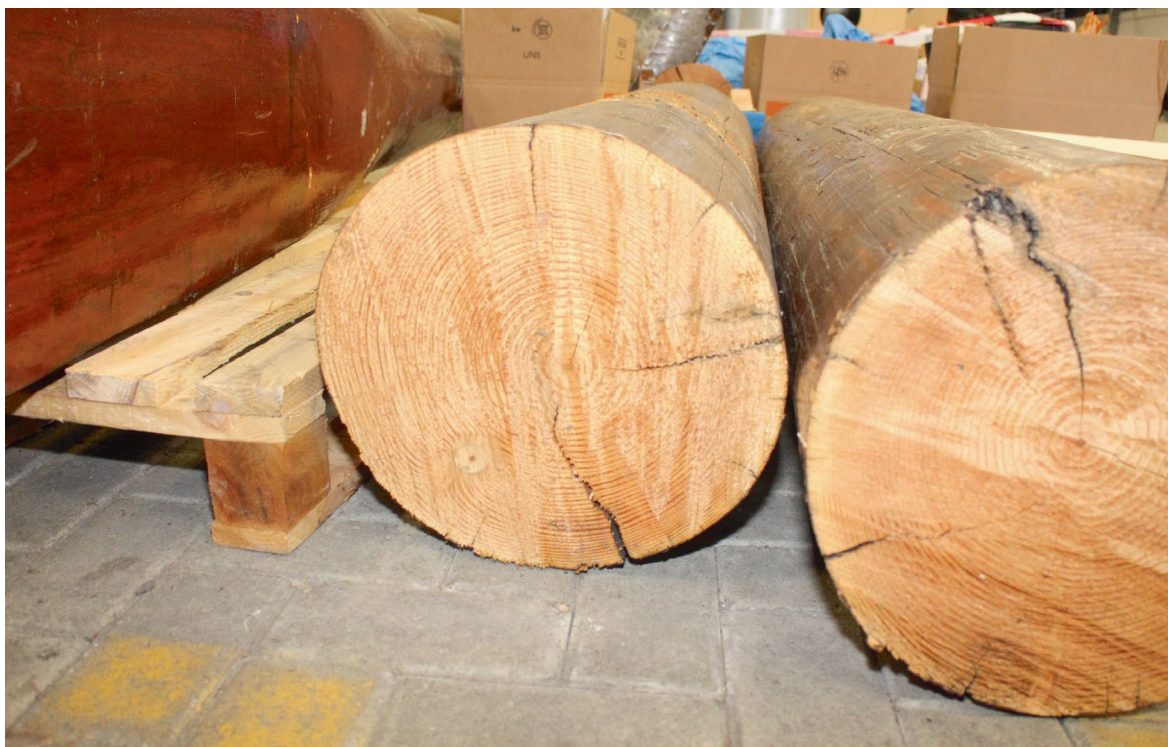
De schade van de mast, met de uiteindelijke breuk tot gevolg, is ontstaan door een combinatie van afdekken van scheuren achter de gaffelplaat en het hierbij blokkeren van de afvoer van vocht via deze windscheuren.

Figuur 42: Delen van de mast. Foto: Onderzoeksraad voor Veiligheid

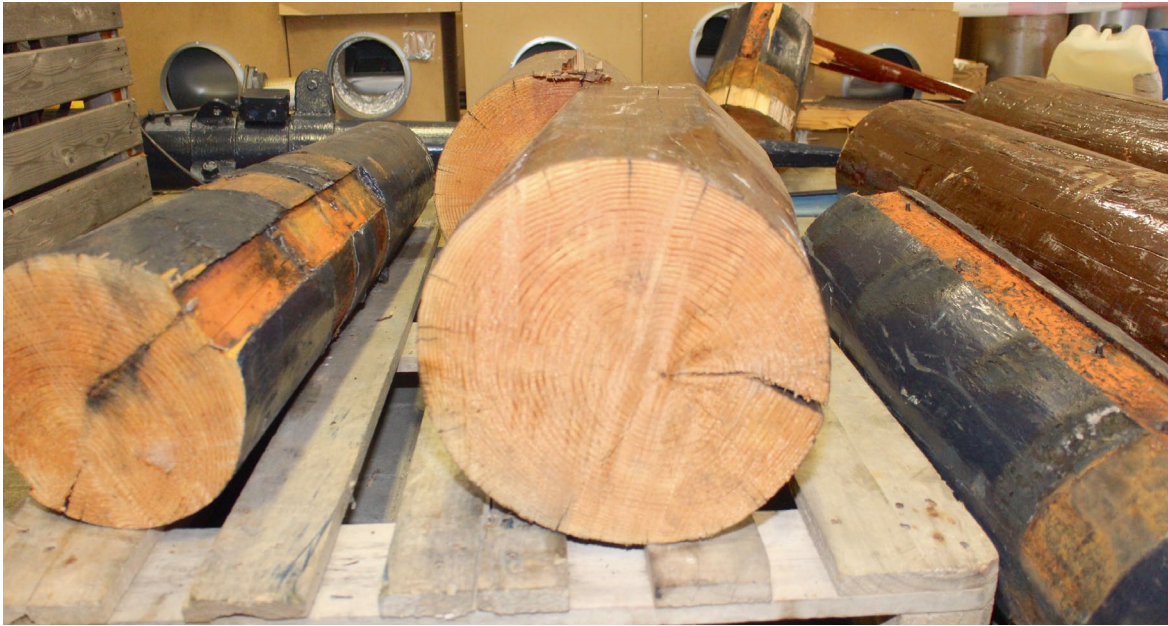
Figuur 43: Delen van de mast. Foto: Onderzoeksraad voor Veiligheid

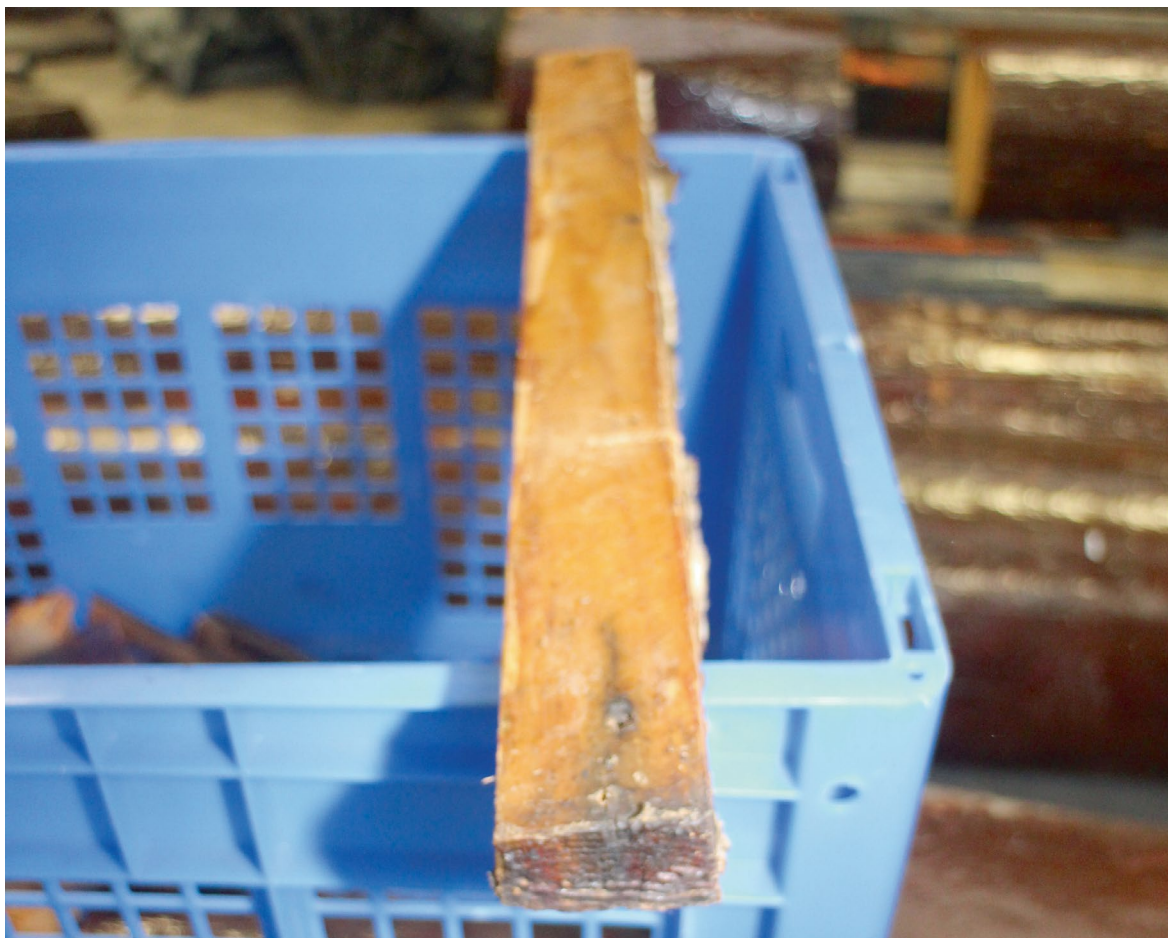
Bij de mast is echter ter plaatse van de gaffel een stalen plaat aangebracht ter bescherming van het hout tegen (verdere) mechanische schade. Direct achter deze plaat zijn beschadigingen en aantastingen van het hout hersteld door het uitfrasen van het slechte hout en het inlijmen en kitten van in totaal zes latten.

Figuur 47: Een van de vullatten die bij de reparatie is gebruikt. Foto: Onderzoeksraad voor Veiligheid
